Commune : **BEAUMONT-LE-ROGER**Rivière : **La Risle**

Local derrière les gradins du terrain de foot.

Unité de gestion : Seine aval-Côtiers Normands**Code :** WEB_S_202205290539**Date de mise à jour :** 15/01/2019**Auteur :** Ghubert

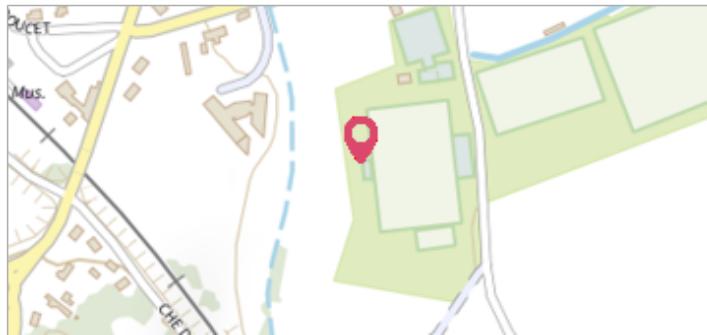
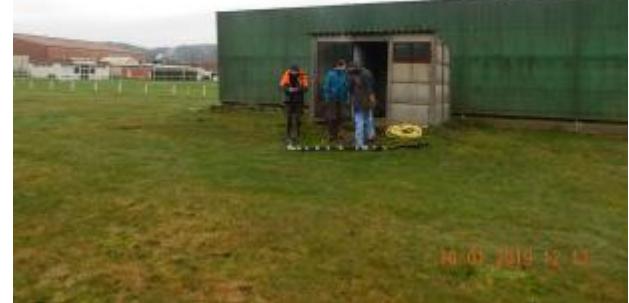
Vue sur le local (source : SPC SACN)

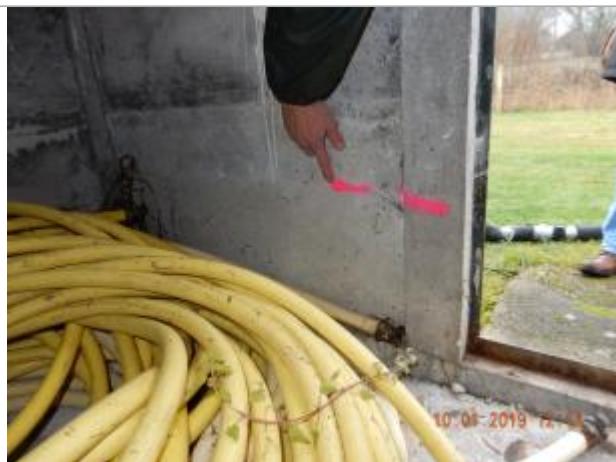
**13 Juin 2018**Nature de l'inondation : **Débordement de cours d'eau**Nature du repère : **Marque peinture ou encre****Commentaires :** Marque peinte à l'intérieur, translatée à l'extérieur lors de la visite de terrain.

8 à 10 centimètres au-dessus du premier boulon tenant l'encadrement la porte.

Vue à l'intérieur du local (source : SPC SACN)
