Commune : **BEAUMONT-LE-ROGER**Rivière : **La Risle****Abris bois dans le jardin du 20 rue Saint-Sauveur****1** Repère(s) sur le site**GÉNÉRAL****Unité de gestion :** Seine aval-Côtiers Normands**Code :** WEB_S_201901160239 **Date de mise à jour :** 18/07/2022**Auteur :** Ghubert

20 rue Saint-Sauveur

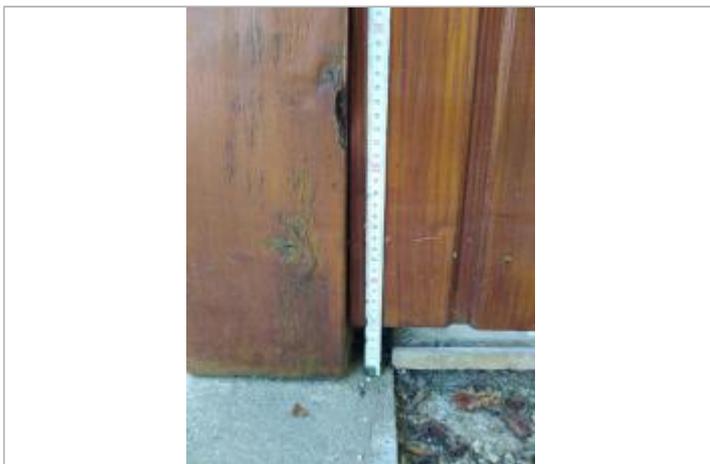
17 centimètres sur le poteau du cabanon le plus proche de la Risle, 8 centimètres sur le poteau le plus éloigné.

Vue sur le poteau en bois le plus proche de la Risle, 17 cm (source : ASA Risle médiane)
