Commune : **BEAUMONT-LE-ROGER**Rivière : **La Risle****Abris bois dans le jardin du 20 rue Saint-Sauveur****1** Repère(s) sur le site**GÉNÉRAL****Unité de gestion** : Seine aval-Côtiers Normands**Code** : WEB_S_201901160239 **Date de mise à jour** : 18/07/2022**Auteur** : Ghubert

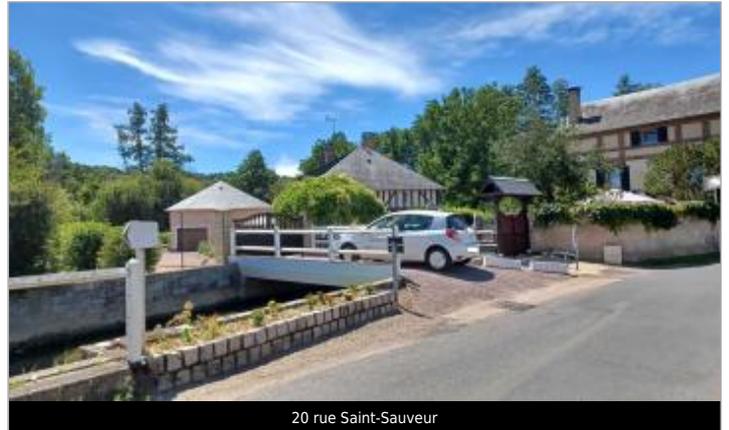
20 rue Saint-Sauveur

Nature de l'inondation : **Débordement de cours d'eau**Altitude calculée de l'eau : **94.03 m**Nature du repère : **Laisse d'inondation****Commentaires** : Repère signalé par l'ASA Risle médiane.

17 centimètres sur le poteau du cabanon le plus proche de la Risle, 8 centimètres sur le poteau le plus éloigné.

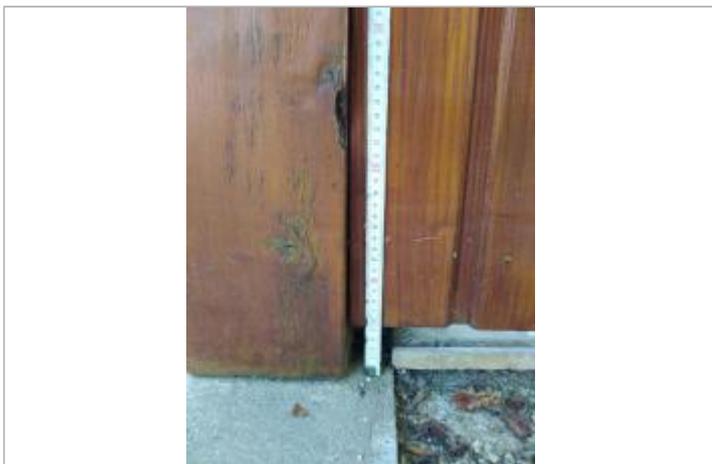
Vue sur le poteau en bois le plus proche de la Risle, 17 cm (source : ASA Risle médiane)
