Commune : **GROSLEY-SUR-RISLE**Rivière : **La Risle**

## Grange en bois, servant de garde-manger pour les chevaux au Moulin de Bougy.

**Code :** WEB\_S\_202205290540\_1\_1 **Date de mise à jour :** 16/01/2019

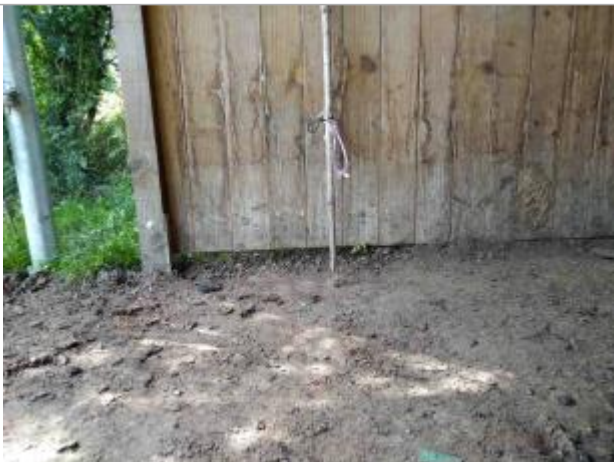
**Commentaires :** Traces de sédiments sur la façade en bois (peut-être pas représentatif des plus hautes eaux).

Vue sur la trace de sédiments sur la grange en bois (source: ASA Risle médiane)

Lors du nivellement, il sera important de vérifier le niveau de la trace avec des relevés effectués par l'ASA Risle médiane en rive droite (traces de sédiments aussi) pour corroborer le niveau de la ligne de sédiments, quand bien même elle ne serait pas forcément représentative de la ligne d'eau.
