Commune : **GROSLEY-SUR-RISLE**Rivière : **La Risle**

Grange en bois, servant de garde-manger pour les chevaux au Moulin de Bougy.

Repère(s) sur le site

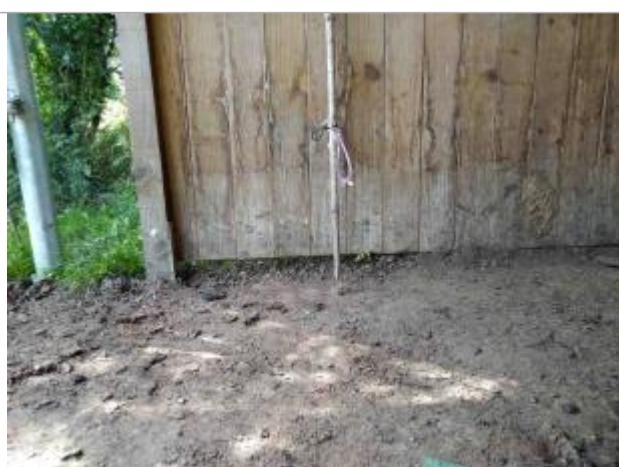
Commentaires : Traces de sédiments sur la façade en bois (peut-être pas représentatif des plus hautes eaux).
Lors du niveling, il sera important de vérifier le niveau de la trace avec des relevés effectués par l'ASA Risle médiane en rive droite (traces de sédiments aussi) pour corroborer le niveau de la ligne de sédiments, quand bien même elle ne serait pas forcément représentative de la ligne d'eau.

Vue sur la trace de sédiments sur la grange en bois (source: ASA Risle médiane)
