Commune : **GROSLEY-SUR-RISLE**Rivière : **La Risle****Grillage derrière la maison du 17 rue du Val Gallerand**

**Unité de gestion :** Seine aval-Côtiers Normands  
**Code :** WEB\_S\_202202093343 **Date de mise à jour :** 09/02/2022  
**Auteur :** Ghubert

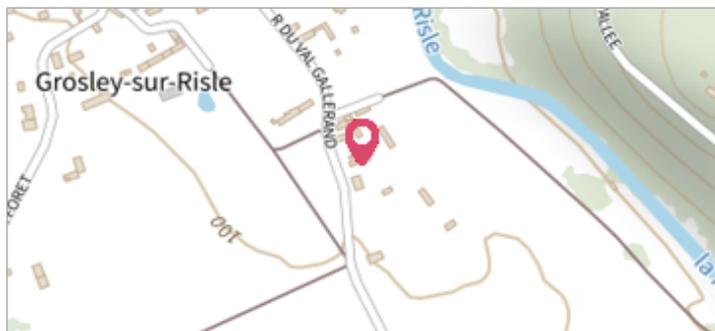
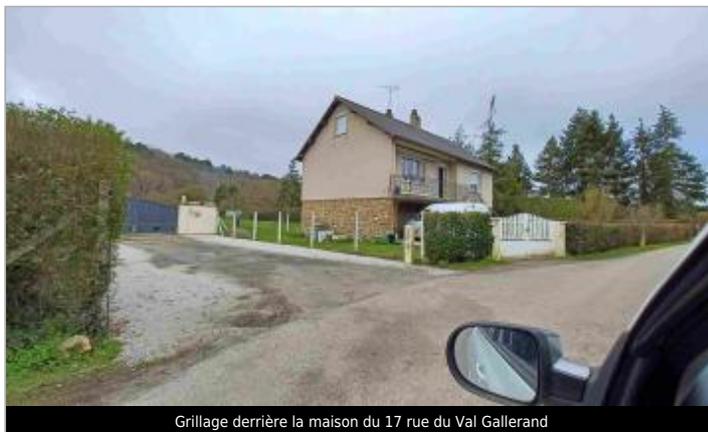
Grillage derrière la maison du 17 rue du Val Gallerand

**Commentaires :** Site repéré par l'ASA Risle médiane.  
Le garage de la propriété est d'abord envahi par la remontée de la nappe d'accompagnement, puis le jardin est envahi par les eaux.  
Important de comparer les deux niveaux pour fiabiliser la ligne d'eau.

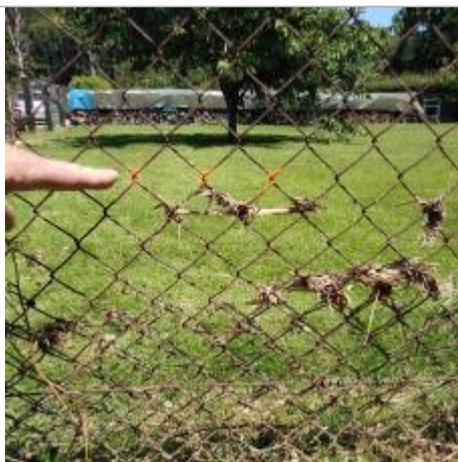
**Commentaires :** Laisses sur le grillage marqué à la peinture grâce à la végétation.  
Passage de l'ASA Risle médiane 2 semaine après l'événement, donc potentiellement niveau sous-estimé du fait du tassement de la végétation.  
Important de comparer avec la marque en-dessous du brûleur dans le garage (remontée de nappe d'accompagnement).

**Méthode :** GPS  
**Organisme :** SPC Seine aval - Côtiers normands  
**Référence nivelée :** Marque d'inondation  
**Description référence du repère :** Marque de peinture sur le grillage  
**Système altimétrique :** NGF IGN 1969 (système normal)  
**Altitude de la référence (en m) :** 99.630 m  
**Altitude calculée de l'eau (en m) :** 99.63

Vue sur la marque peinte sur le grillage (source : ASA Risle médiane)
