Commune : **MESNIL-EN-OUICHE** | Rivière : **La Risle**

Mur gauche à côté de la porte du garage de l'habitation rive gauche en aval du pont du Moulin de la Chapelle.

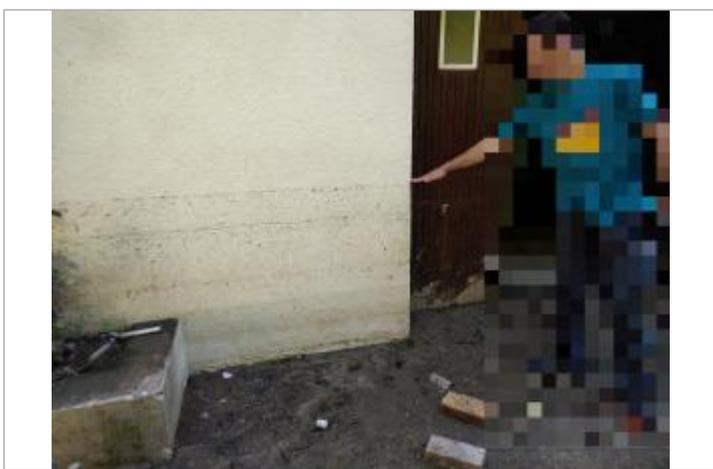
Commentaires : Marque matérialisant le niveau d'eau repéré rapidement après l'inondation par l'ASA Risle médiane.

Vue sur la marque d'inondation, confortée par le niveau de la main (source : ASA Risle médiane)

Maximum de l'inondation : Oui
 Visibilité : Oui État du repère : Bon
 Pérennité : Aucune
