Commune : **MESNIL-EN-OUCHE** | Rivière : **La Risle**

Buisson derrière une dépendance du moulin de la Chapelle (maison en torchis), jouxtant la Risle en rive droite.

13 Juin 2018 Nature de l'inondation : **Débordement de cours d'eau** Nature du repère : **Laisse d'inondation**

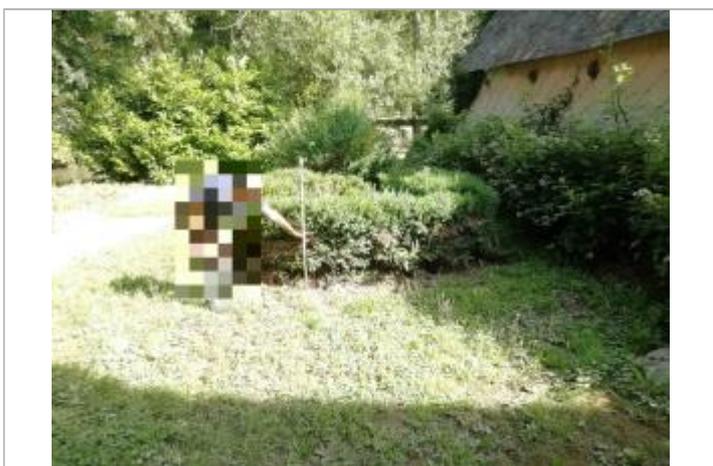
Commentaires : Relevé effectué par l'ASA Risle médiane une semaine après l'événement. Laisse d'inondation relevé une dizaine de centimètres en-dessous du sommet du buisson.

Maximum de l'inondation : Oui
Visibilité : Non **État du repère :** Moyen
Pérennité : Moyenne

Niveau matérialisé par la main (source : ASA Risle médiane)
