Commune : **BEAUMONT-LE-ROGER**

Rivière : **La Risle**

## Fossé, jouxtant le parking d'une usine, proche de la rue du Pont aux Chèvres.

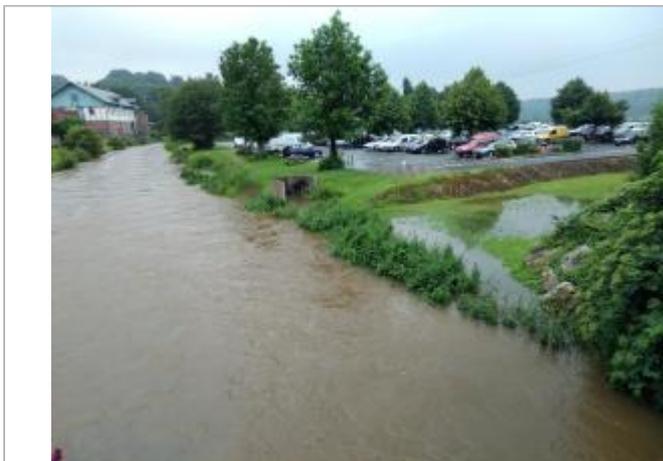
**Commentaires :** Repéré par l'ASA Risle médiane.  
Fossé de retour de la plaine d'expansion de la Risle, jouxtant le parking d'une usine, proche de la rue du Pont aux Chèvres.

Vue sur le fossé depuis le pont (source : ASA Risle médiane)

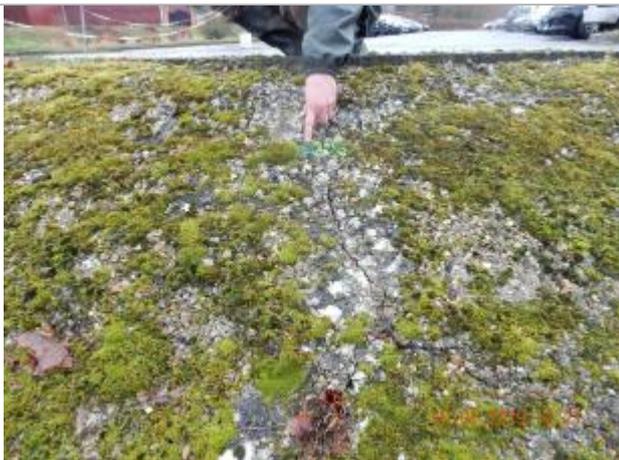
**Commentaires :** Marque peinte par l'ASA Risle médiane.  
Le parking jouxtant le fossé était partiellement inondé sur les endroits les plus proches de la Risle.

**Maximum de l'inondation :** Oui  
**Visibilité :** Oui **État du repère :** Moyen  
**Pérennité :** Aucune

Vue sur la marque peinte par le syndicat sur la paroi jouxtant le parking (source : SPC SACN)
