Commune : **COURCELLES-SUR-BLAISE**

## sur le pont avenue de la gare

**Code :** WEB\_S\_201901281824 **Date de mise à jour :** 04/02/2019

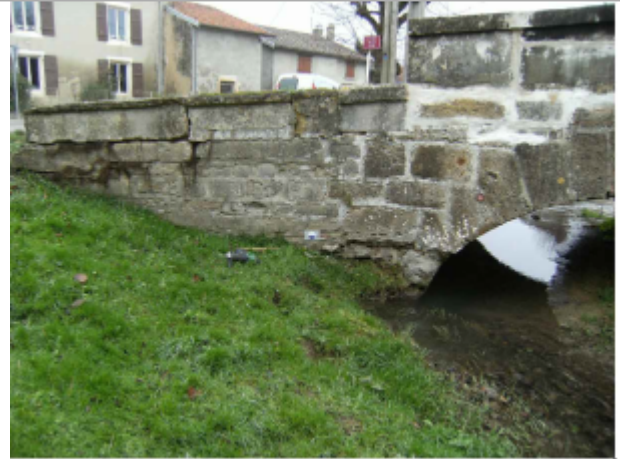
Repere de crue au centre de la photo

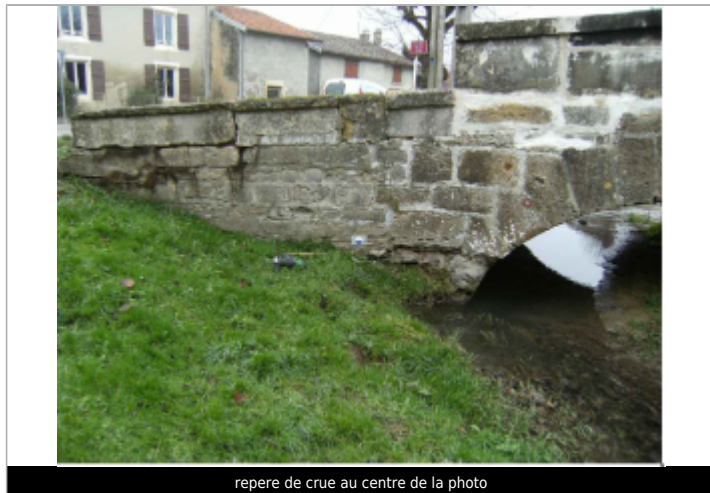
repere de crue au centre de la photo

**Référence nivelée :** Marque d'inondation

**Description référence du repère :** Plaque métallique

**Altitude de la référence (en m) :** 192.330 m

**Altitude calculée de l'eau (en m) :** 192.33 m
