Commune : **COURCELLES-SUR-BLAISE**

## sur le pont avenue de la gare

**1** Repère(s) sur le site

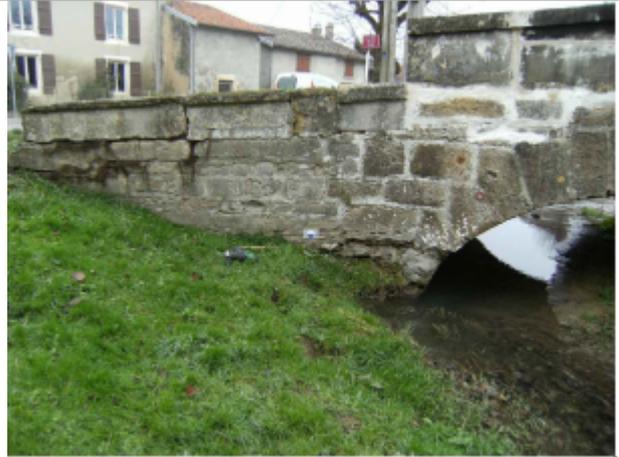
Repere de crue au centre de la photo

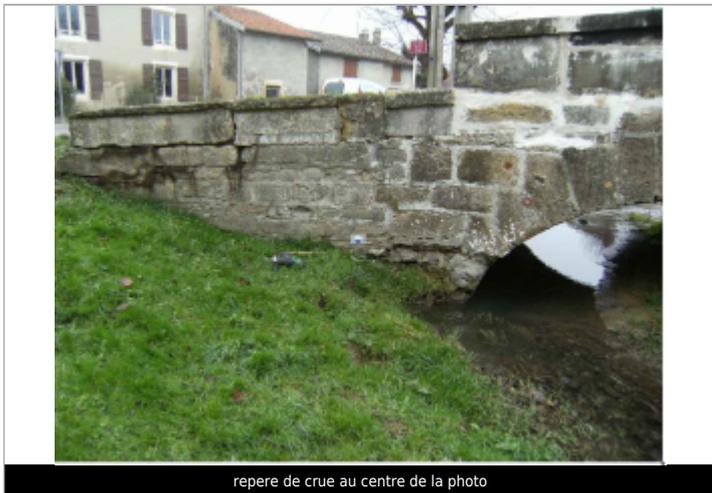
reper de crue au centre de la photo

**Description référence du repère :** Plaque métallique

**Altitude de la référence (en m) :** 192.330 m

**Altitude calculée de l'eau (en m) :** 192.33 m
