Commune : CIER-DE-LUCHON

Rivière : La Pique

Barrage en amont du pont aval du village

1 Repère(s) sur le site**GÉNÉRAL****Unité de gestion :** Garonne-Tarn-Lot**Code :** GTL_18-06_S_36**Date de mise à jour :** 26/03/2019**Auteur :** SPC GTL

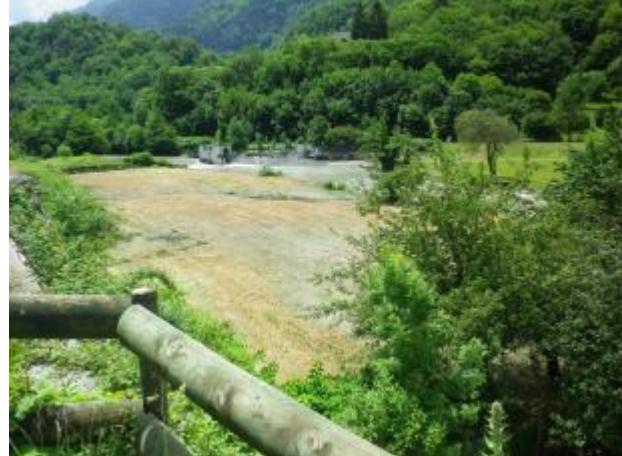
Vue du Site - Photo GEOSPHAIR

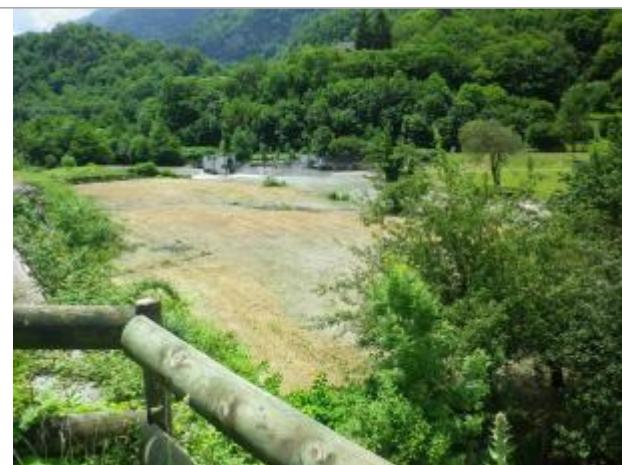
**13 Juin 2018**Nature de l'inondation : **Débordement de cours d'eau**Nature du repère : **Laisse d'inondation****Commentaires :** Zone de débordement en rive droite. Le trait rouge sur la photo « Pique_038 » matérialise le niveau atteint par la crue.**GÉNÉRAL****Code :** GTL_18-06_R_36_1**Date de mise à jour :****Auteur :** SPC GTL

MARQUE**Maximum de l'inondation :** Oui**Visibilité :** Non**État du repère :** Disparu**Pérennité :** Aucune**Repère calculé :** Non renseigné**PHEC :** Non renseigné

Vue de la laisse - Photo GEOSPHAIR
