Commune : **CIER-DE-LUCHON** | Rivière : **La Pique**

**Barrage en amont du pont aval du village**

Unité de gestion : Garonne-Tarn-Lot  
 Code : GTL\_18-06\_S\_36 Date de mise à jour : 26/03/2019  
 Auteur : SPC GTL

Code : GTL\_18-06\_R\_36\_1 Date de mise à jour : 02/09/2019  
 Auteur : SPC GTL

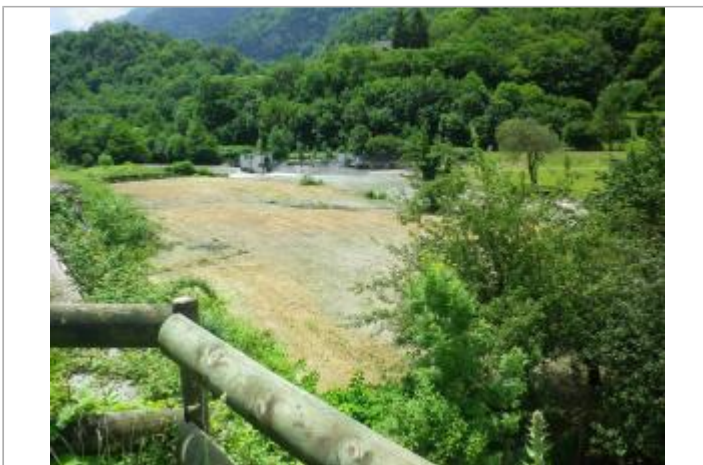
Vue du Site - Photo GEOSPHAIR

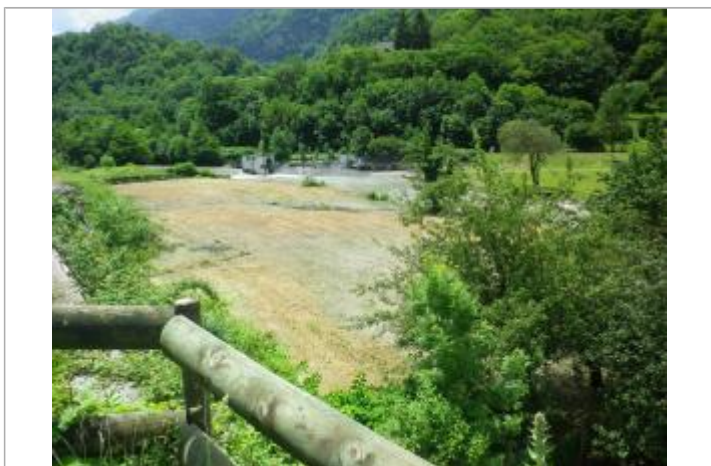
**Commentaires** : Zone de débordement en rive droite. Le trait rouge sur la photo « Pique\_038 » matérialise le niveau atteint par la crue.

Vue de la laisse - Photo GEOSPHAIR

Maximum de l'inondation : Oui  
 Visibilité : Non État du repère : Disparu  
 Pérennité : Aucune Repère calculé : Non renseigné  
 PHEC : Non renseigné
