Commune : CIER-DE-LUCHON

Rivière : La Pique

Pont en amont du village

1 Repère(s) sur le site**GÉNÉRAL****Unité de gestion :** Garonne-Tarn-Lot**Code :** GTL_18-06_S_37**Date de mise à jour :** 26/03/2019**Auteur :** SPC GTL

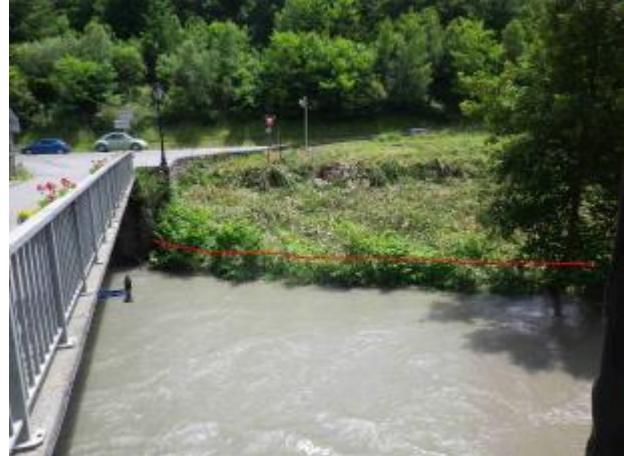
Vue du Site - Photo GEOSPHAIR

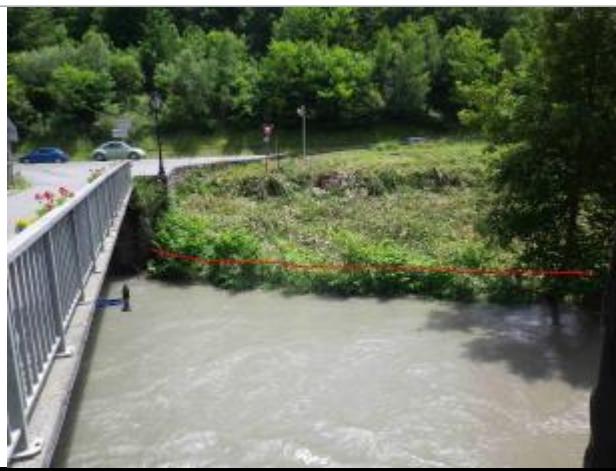
Commentaires : Le trait rouge matérialise la limite estimée atteinte par la crue. Les débris végétaux sur la berge fraîchement fauchée n'ont pas été emportés

Vue de la laisse - Photo GEOSPHAIR

MARQUE**Maximum de l'inondation :** Oui**Visibilité :** Non**État du repère :** Disparu**Pérennité :** Aucune**Repère calculé :** Non renseigné**PHEC :** Non renseigné**SOURCE DE REPÉRAGE : RELEVÉ DE LAISSES DE LA CRUE DU 13 JUIN 2018 SUR LA PIQUE ET LA GARONNE AMONT - 14/06/2018****Type de repérage :** Non renseigné**Organisme :** GEOSPHAIR
