Commune : **CIER-DE-LUCHON** | Rivière : **La Pique**

Pont en amont du village

Unité de gestion : Garonne-Tarn-Lot
Code : GTL_18-06_S_37 **Date de mise à jour :** 26/03/2019
Auteur : SPC GTL

Code : GTL_18-06_R_37_1 **Date de mise à jour :** 02/09/2019
Auteur : SPC GTL

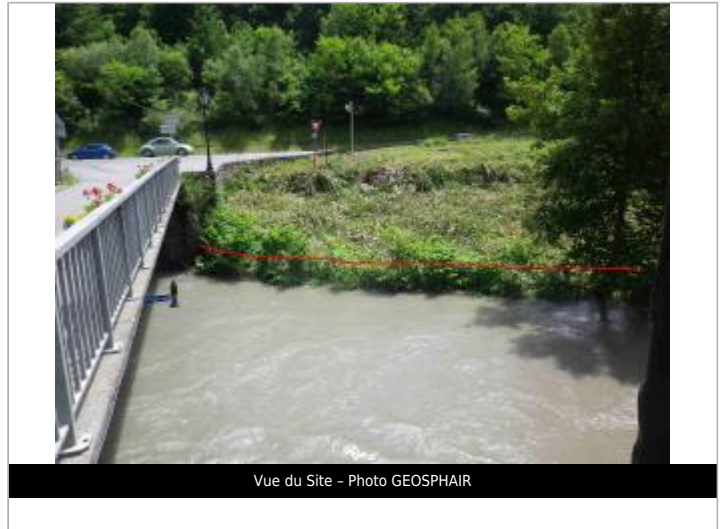
13 juin 2018 Nature de l'inondation : **Débordement de cours d'eau** Nature du repère : **Laisse d'inondation**

Commentaires : Le trait rouge matérialise la limite estimée atteinte par la crue. Les débris végétaux sur la berge fraîchement fauchée n'ont pas été emportés

Maximum de l'inondation : Oui
Visibilité : Non **État du repère :** Disparu
Pérennité : Aucune **Repère calculé :** Non renseigné
PHEC : Non renseigné
