Commune : **BAGNERES-DE-LUCHON** | Rivière : **La Pique**

Pont sur la Pique

Unité de gestion : Garonne-Tarn-Lot
 Code : GTL_18-06_S_39 Date de mise à jour : 26/03/2019
 Auteur : SPC GTL

Code : GTL_18-06_R_39_1 Date de mise à jour : 26/03/2019
 Auteur : SPC GTL

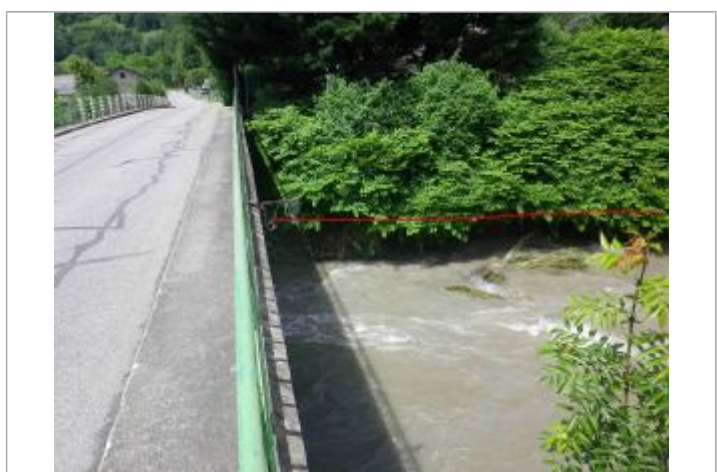
Vue de la laisse - Photo GEOSPHAIR

Commentaires : Pas de débordement. La végétation couchée indique le niveau estimé atteint par l'eau (trait rouge)

Maximum de l'inondation : Oui
 Visibilité : Non État du repère : Disparu
 Pérennité : Aucune Repère calculé : Non renseigné
 PHEC : Non renseigné
