Commune : **BAGNERES-DE-LUCHON**Rivière : **La Pique**

## Parking camping car en face du stade

**Unité de gestion :** Garonne-Tarn-Lot**Code :** GTL\_18-06\_S\_40**Date de mise à jour :** 26/03/2019**Auteur :** SPC GTL

**Code :** GTL\_18-06\_R\_40\_1**Date de mise à jour :****Auteur :** SPC GTL

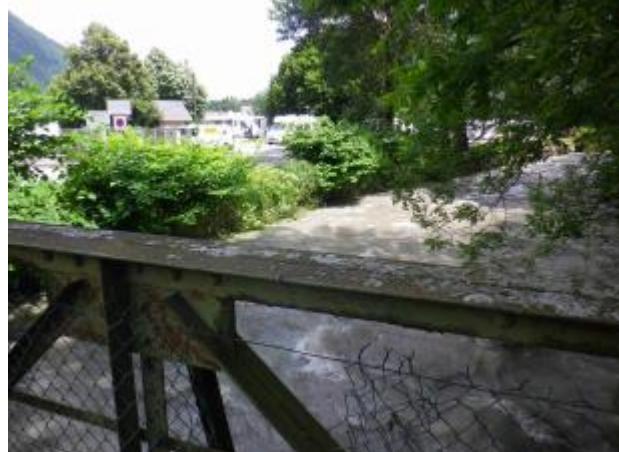
Vue du Site - Photo GEOSPHAIR

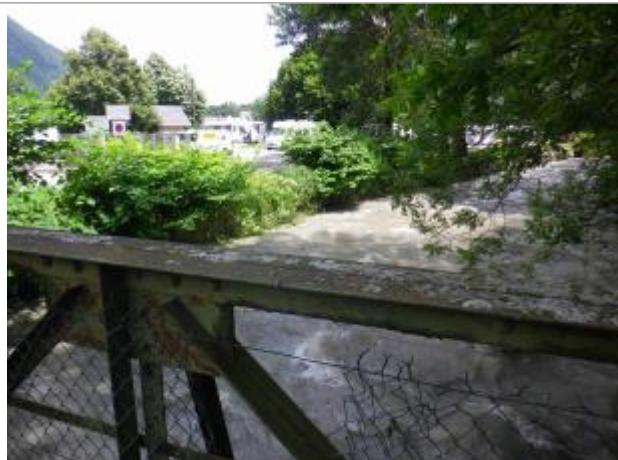
**13 Juin 2018**Nature de l'inondation : **Débordement de cours d'eau**Nature du repère : **Laisse d'inondation****Commentaires :** pas de débordement, pas de trace dans la végétation.

Vue de la laisse - Photo GEOSPHAIR

**Maximum de l'inondation :** Oui**Visibilité :** Non**État du repère :** Disparu**Pérennité :** Aucune**Repère calculé :** Non renseigné**PHEC :** Non renseigné**SOURCE DE REPÉRAGE : RELEVÉ DE LAISSES DE LA CRUE DU 13 JUIN 2018 SUR LA PIQUE ET LA GARONNE AMONT - 14/06/2018****Type de repérage :** Non renseigné**Organisme :** GEOSPHAIR
