Commune : **MONTAUBAN-DE-LUCHON** | Rivière : **La Pique**

Muret de protection en aval de la passerelle du golf

Unité de gestion : Garonne-Tarn-Lot
Code : GTL_18-06_S_42 **Date de mise à jour :** 26/03/2019
Auteur :

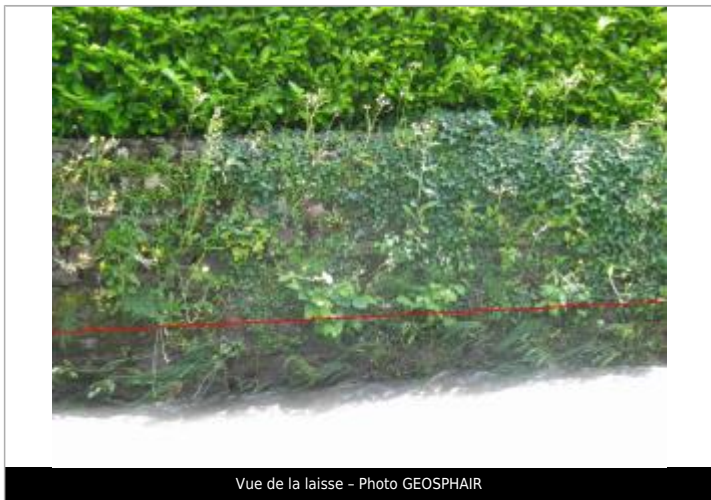
Commentaires : Pas de débordement, le trait rouge montre la hauteur estimée atteinte par l'eau

Maximum de l'inondation : Oui
Visibilité : Non **État du repère :** Disparu
Pérennité : Aucune **Repère calculé :** Non renseigné
PHEC : Non renseigné

Vue de la laisse - Photo GEOSPHAIR
