Commune : **CIER-DE-LUCHON**

Rivière : **La Pique**

Barrage en amont du pont aval du village

Code : GTL_18-06_S_36

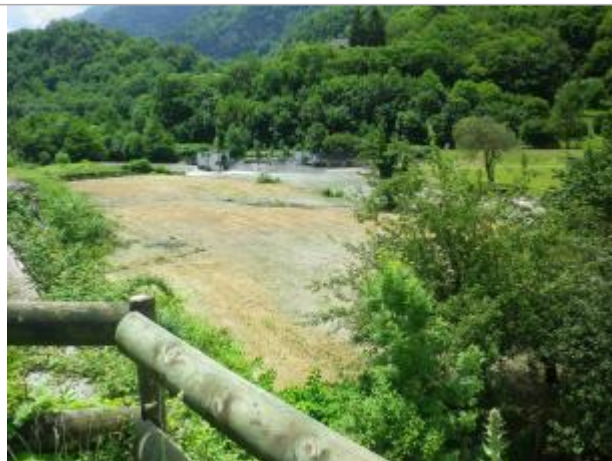
Vue du Site - Photo GEOSPHAIR

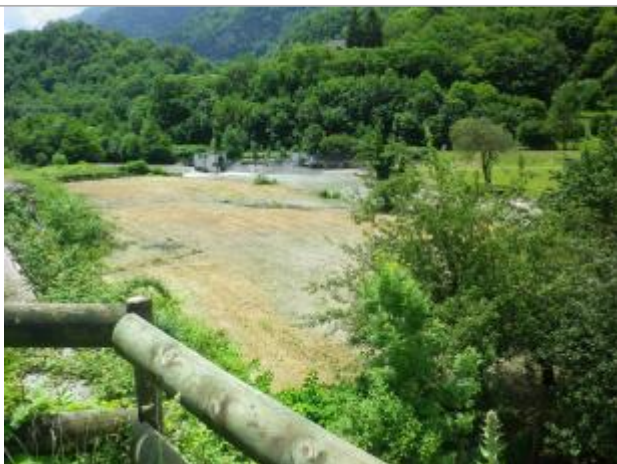
Commentaires : Zone de débordement en rive droite. Le trait rouge sur la photo « Pique_038 » matérialise le niveau atteint par la crue.

Vue de la laisse - Photo GEOSPHAIR
