Commune : **CIER-DE-LUCHON**

Rivière : **La Pique**

## Pont en amont du village

**Code :** GTL\_18-06\_S\_37

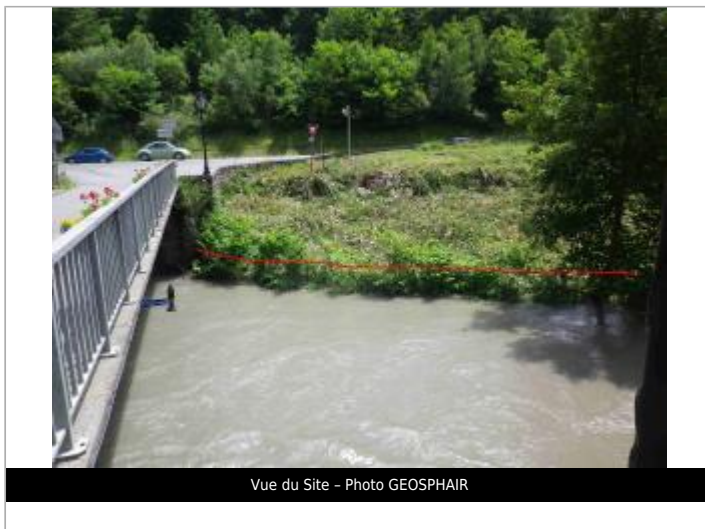
Vue du Site - Photo GEOSPHAIR

**Commentaires :** Le trait rouge matérialise la limite estimée atteinte par la crue. Les débris végétaux sur la berge fraîchement fauchée n'ont pas été emportés

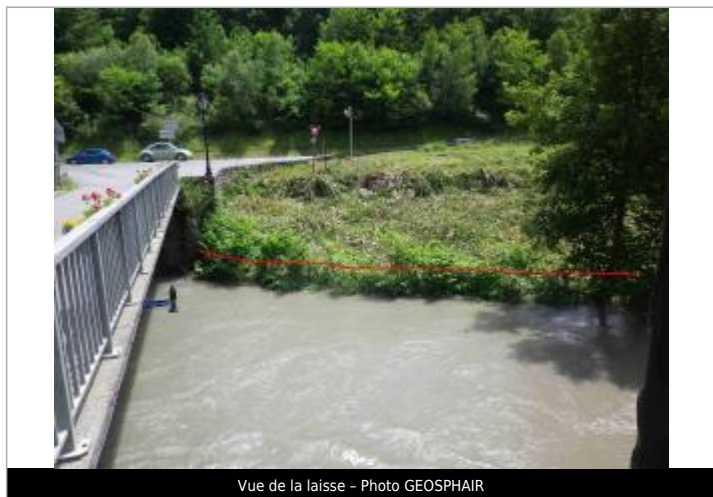
**État du repère :** Disparu

Vue de la laisse - Photo GEOSPHAIR
