Commune : **CIER-DE-LUCHON**

Rivière : **La Pique**

Pont en amont du village

Code : GTL_18-06_S_37

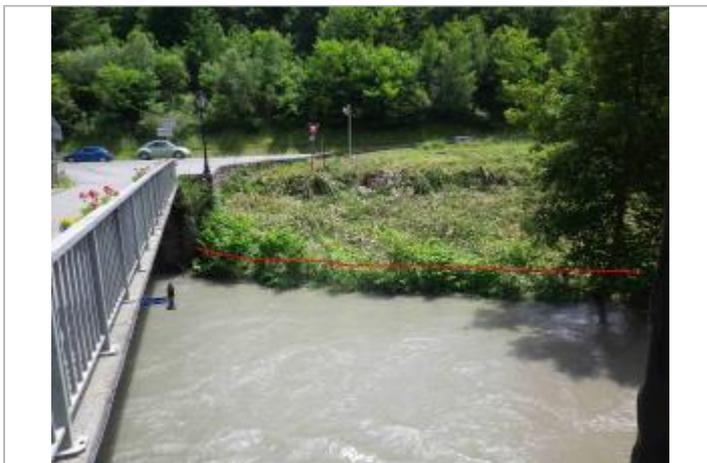
Vue du Site - Photo GEOSPHAIR

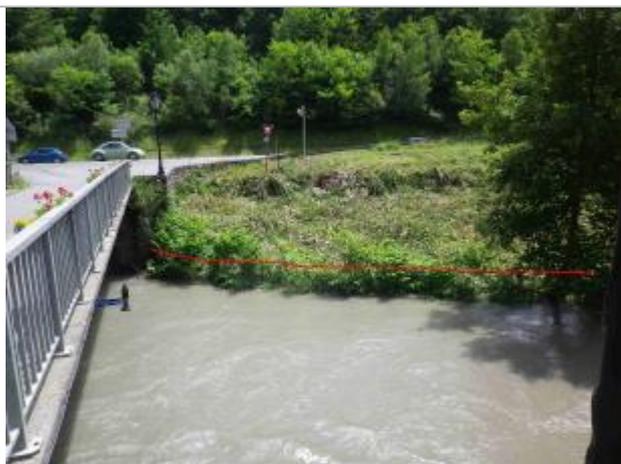
Commentaires : Le trait rouge matérialise la limite estimée atteinte par la crue. Les débris végétaux sur la berge fraîchement fauchée n'ont pas été emportés

Vue de la laisse - Photo GEOSPHAIR
