Commune : **BAGNERES-DE-LUCHON**Rivière : **La Pique**

## Parking camping car en face du stade

**Unité de gestion :** Garonne-Tarn-Lot**Code :** GTL\_18-06\_S\_40**Date de mise à jour :** 26/03/2019**Auteur :** SPC GTL

### SOURCE DE REPÉRAGE : RELEVÉ DE LAISSES DE LA CRUE DU 13 JUIN 2018 SUR LA PIQUE ET LA GARONNE AMONT - 14/06/2018

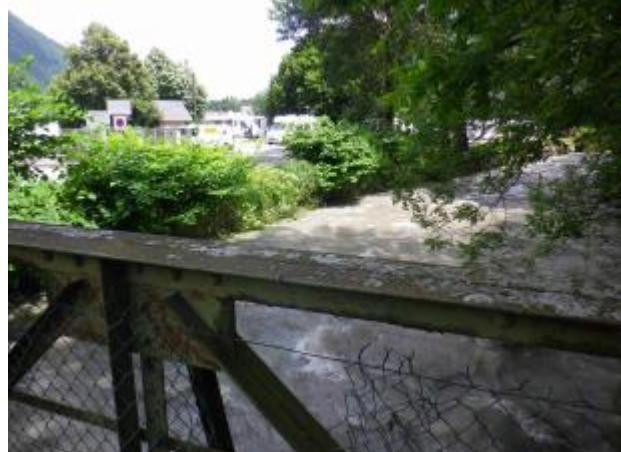
Vue du Site - Photo GEOSPHAIR

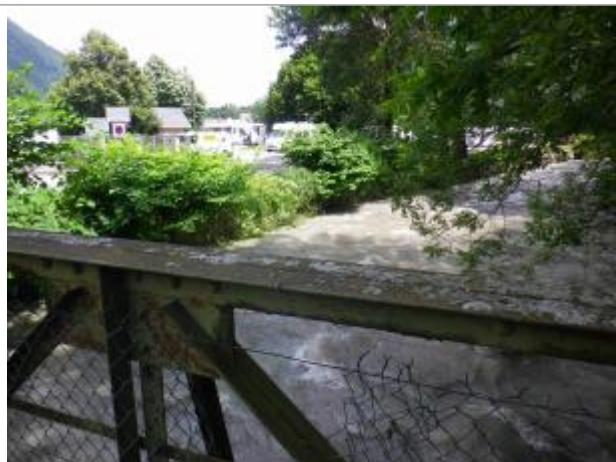
**13 Juin 2018**Nature de l'inondation : **Débordement de cours d'eau**Nature du repère : **Laisse d'inondation****Commentaires :** pas de débordement, pas de trace dans la végétation.

Vue de la laisse - Photo GEOSPHAIR

**Maximum de l'inondation :** Oui**Visibilité :** Non**État du repère :** Disparu**Pérennité :** Aucune**Repère calculé :** Non renseigné**PHEC :** Non renseigné
