Commune : **SAINT-MAMET**

Rivière : **La Pique**

**Au droit des établissements Chausson, en face du camping de Bagnères de Luchon**

Code : GTL\_18-06\_S\_44

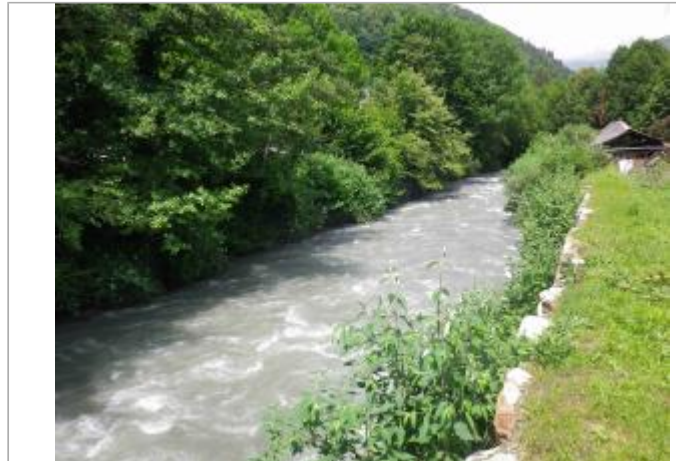
Vue du Site - Photo GEOSPFAIR

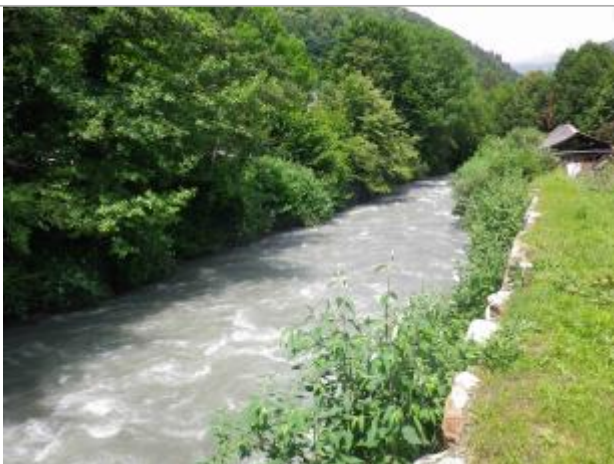
Commentaires : pas de débordement, pas de trace dans la végétation.

État du repère : Disparu

Vue de la laisse - Photo GEOSPFAIR
