Commune : **AUTRICOURT**Rivière : **L' Ource****Autricourt 28 Rue du pont à 200m du pont sur l'Ource****Commentaires** : 1ere maison à l'entrée à gauche du village - inondation du bief en RD**1**

GÉNÉRAL**Unité de gestion** : Seine amont-Marne amont**Code** : SAMA0118_S_O_1**Date de mise à jour** : 24/01/2020**Auteur** : Cerema Est

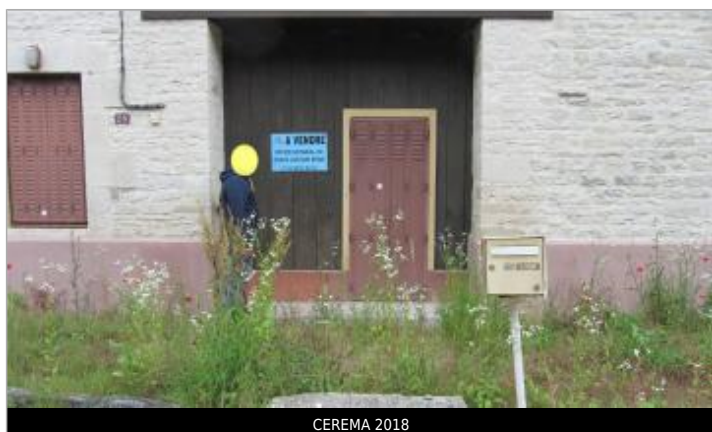
**Janvier 2018**Altitude calculée de l'eau : **200.29 m**Nature de l'inondation : **Débordement de cours d'eau**Nature du repère : **Marque peinture ou encre****Commentaires** : Trait rouge sur le mur à gauche de l'entrée à 20cm du sol**GÉNÉRAL****Code** : SAMA0118_R_O_1_1**Date de mise à jour** :**Auteur** : Cerema Est

MARQUE**Maximum de l'inondation** : Oui**Visibilité** : Oui**État du repère** : Non renseigné**Pérennité** : Non renseigné**Repère calculé** : Non renseigné**PHEC** : Non renseigné**SOURCE DE REPÉRAGE : CAMPAGNE DE LEVÉS DE REPÈRES EFFECTUÉE PAR LE CEREMA APRÈS LA CRUE DE JANVIER 2018 - 01/02/2018****Type de repérage** : Campagne de terrain post-inondation**Organisme(s)** : CEREMA Est**NIVELLEMENT CEREMA EST - 01/01/2018****Méthode** : Méthode combinée**Organisme** : CEREMA Est**Commentaires sur le nivellement** : Nivellement GPS + Niveau**Référence nivelée** : Marque d'inondation**Système altimétrique** : NGF IGN 1969 (système normal)**Altitude de la référence (en m)** : 200.290 m**Altitude calculée de l'eau (en m)** : 200.29
