Commune : **THOIRES** | Rivière : **L' Ource**

**Pont entre Belan et Thoires**

**Unité de gestion** : Seine amont-Marne amont  
**Code** : SAMA0118\_S\_O\_2      **Date de mise à jour** : 24/01/2020  
**Auteur** : Cerema Est

**SOURCE DE REPÉRAGE : CAMPAGNE DE LEVÉS DE REPÈRES EFFECTUÉE PAR LE CEREMA APRÈS LA CRUE DE JANVIER 2018 - 01/02/2018**

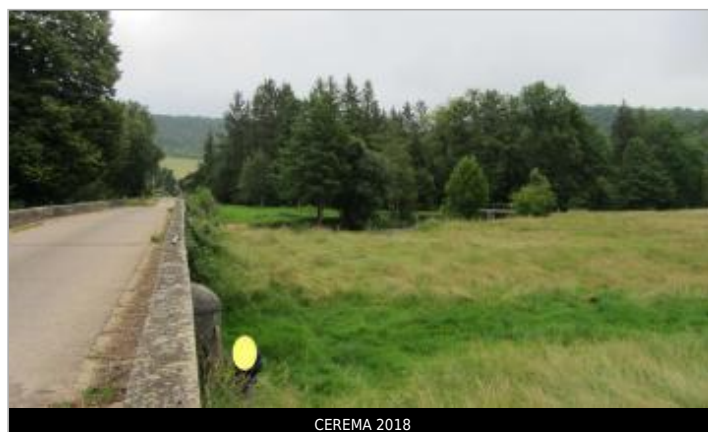
**Commentaires** : Ouvrage de déverse au niveau de la deuxième travée en partant de l'Ouest

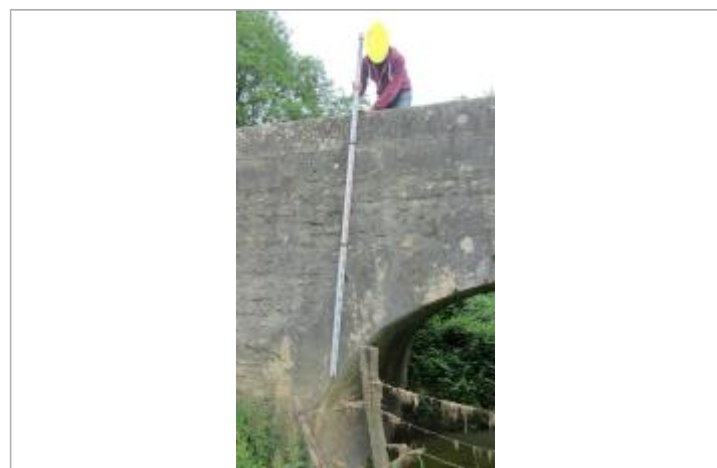
**Code** : SAMA0118\_R\_O\_2\_1      **Date de mise à jour** : 24/01/2020  
**Auteur** : Cerema Est

**Commentaires** : Trait rouge Amont du pont - 234cm sous le rebord

**Maximum de l'inondation** : Oui  
**Visibilité** : Oui      **État du repère** : Non renseigné  
**Pérennité** : Non renseigné      **Repère calculé** : Non renseigné  
**PHEC** : Non renseigné
