Commune : THOIRE

Rivière : L' Ource

Pont entre Belan et Thoires

Code : SAMA0118_S_O_2

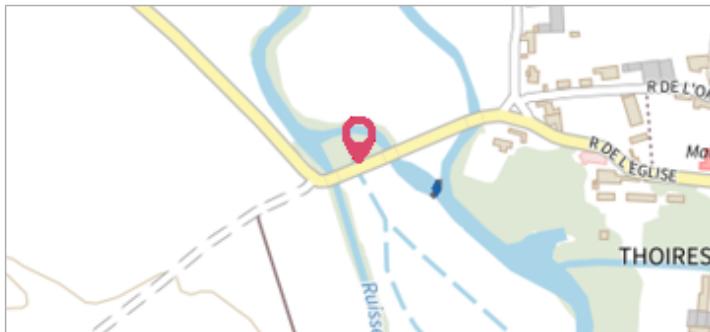
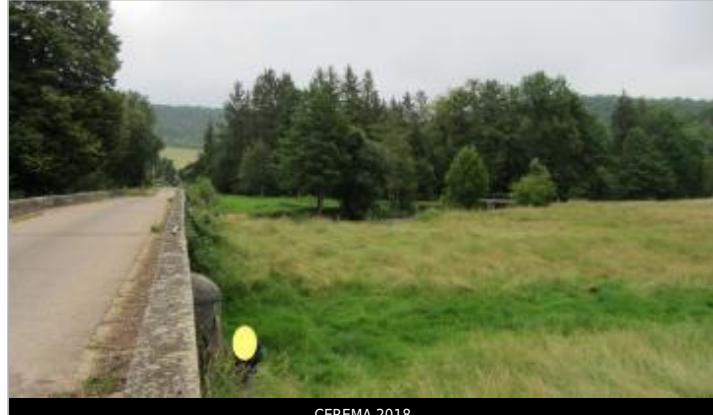
Commentaires : Ouvrage de déverse au niveau de la deuxième travée en partant de l'Ouest

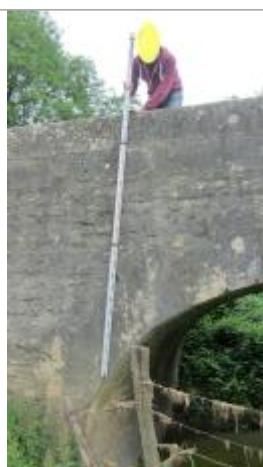
Code : SAMA0118_R_O_2_1

Commentaires : Trait rouge Amont du pont - 234cm sous le rebord

Altitude calculée de l'eau : **216.85 m**

Nature du repère : Marque peinture ou encre
