Commune : **BRION-SUR-OURCE**Rivière : **L' Ource****Pont de Brion sur Ource****Commentaires** : RD aval Ource**1** Repère(s) sur le site**GÉNÉRAL****Unité de gestion** : Seine amont-Marne amont**Code** : SAMA0118\_S\_O\_3**Date de mise à jour** : 24/01/2020**Auteur** : Cerema Est

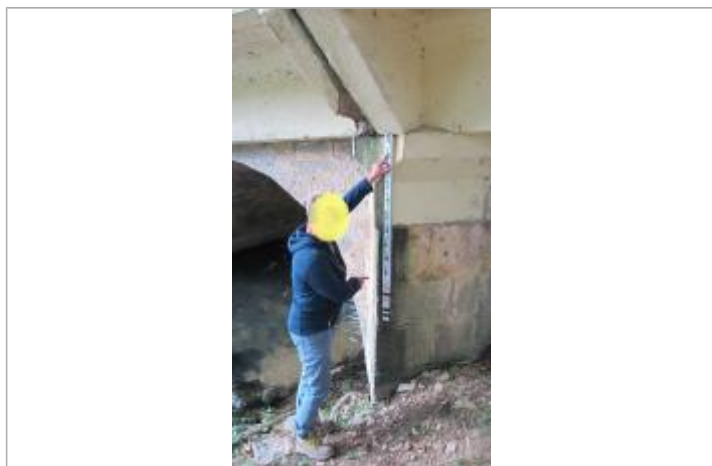
CEREMA 2018

**Janvier 2018**Nature de l'inondation : **Débordement de cours d'eau**Altitude calculée de l'eau : **221.45 m**Nature du repère : **Marque peinture ou encre****Commentaires** : Trait rouge situé à gauche de l'escalier du pont - 1ere pile sur l'angle - 99cm sous le soutien du tablier**GÉNÉRAL****Code** : SAMA0118\_R\_O\_3\_1**Date de mise à jour** :**Auteur** : Cerema Est

**MARQUE****Maximum de l'inondation** : Oui**Visibilité** : Oui**État du repère** : Non renseigné**Pérennité** : Non renseigné**Repère calculé** : Non renseigné**PHEC** : Non renseigné**SOURCE DE REPÉRAGE : CAMPAGNE DE LEVÉS DE REPÈRES EFFECTUÉE PAR LE CEREMA APRÈS LA CRUE DE JANVIER 2018 - 01/02/2018****Type de repérage** : Campagne de terrain post-inondation**Organisme(s)** : CEREMA Est**NIVELLEMENT CEREMA EST - 01/01/2018****Méthode** : Méthode combinée**Organisme** : CEREMA Est**Commentaires sur le nivellement** : Nivellement GPS + Niveau**Référence nivelée** : Marque d'inondation**Système altimétrique** : NGF IGN 1969 (système normal)**Altitude de la référence (en m)** : 221.450 m**Altitude calculée de l'eau (en m)** : 221.45
