Commune : BRION-SUR-OURCE

## Pont de Brion sur Ource

Rivière : L' Ource

**GÉNÉRAL****Unité de gestion :** Seine amont-Marne amont**Code :** SAMA0118\_S\_O\_3**Date de mise à jour :** 24/01/2020**Auteur :** Cerema Est

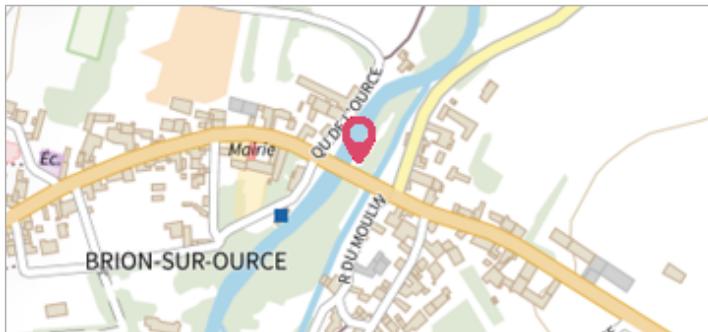
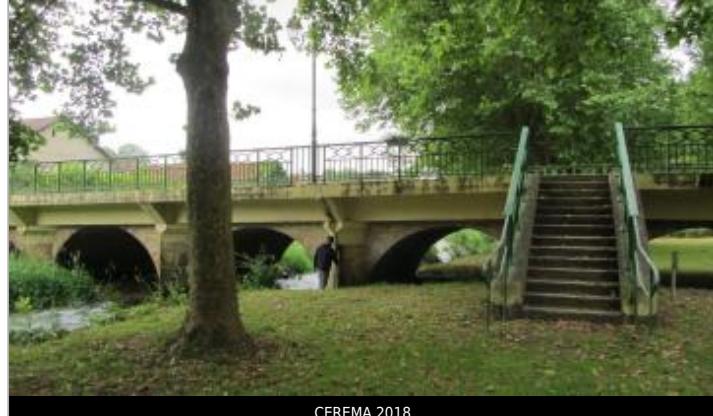
Commentaires : RD aval Ource

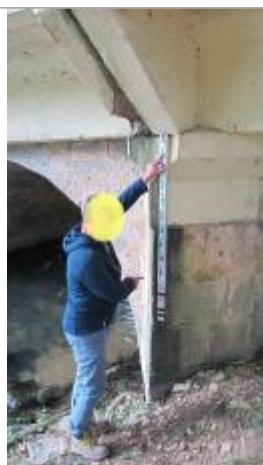
**Janvier 2018**Nature de l'inondation : **Débordement de cours d'eau**Altitude calculée de l'eau : **221.45 m**Nature du repère : **Marque peinture ou encre****Commentaires :** Trait rouge situé à gauche de l'escalier du pont - 1ere pile sur l'angle - 99cm sous le soutien du tablier**GÉNÉRAL****Code :** SAMA0118\_R\_O\_3\_1**Date de mise à jour :****Auteur :** Cerema Est
