Commune : **BRION-SUR-OURCE**Rivière : **L' Ource****Pont de Brion sur Ource****Commentaires** : RD aval Ource**1** Repère(s) sur le site**GÉNÉRAL****Unité de gestion** : Seine amont-Marne amont**Code** : SAMA0118\_S\_O\_3**Date de mise à jour** : 24/01/2020**Auteur** : Cerema Est

**GÉOLOCALISATION****Coordonnées WGS84** : X: 4.66547160 / Y: 47.91599000**Coordonnées RGF93 (Lambert 93)** X: 824397.86 / Y: 6758600.51**Coordonnées RGF93 (ETRS89)** : X: 4.6654716 / Y: 47.91599**Code Hydro**: F04-0400**Rive de référence**: Droite**Janvier 2018**Altitude calculée de l'eau : **221.45 m**

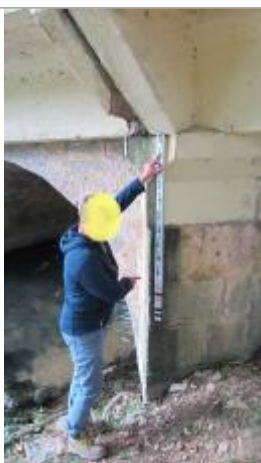
Nature de l'inondation : **Débordement de cours d'eau**Nature du repère : **Marque peinture ou encre****Commentaires** : Trait rouge situé à gauche de l'escalier du pont - 1ere pile sur l'angle - 99cm sous le soutien du tablier**GÉNÉRAL****Code** : SAMA0118\_R\_O\_3\_1**Date de mise à jour** :**Auteur** : Cerema Est
