Commune : VILLOTTE-SUR-OURCE

Rivière : L' Ource

## Lavoir communal de Vilotte sur Ource

### Janvier 2018

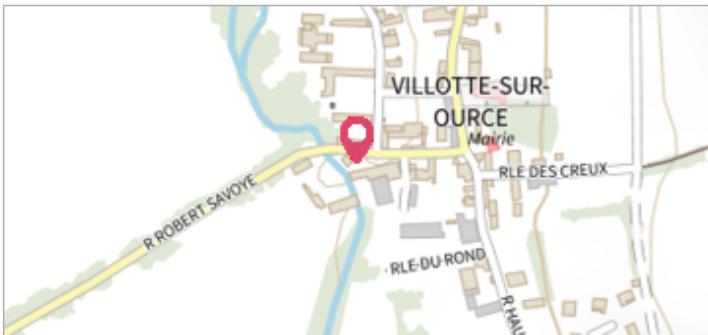
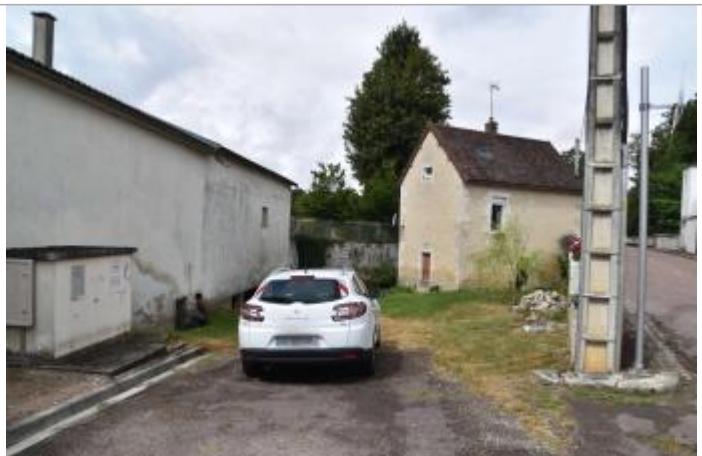
Commentaires : Bâtiment avec façade béton à l'entrée du village à droite à 20m du lavoir

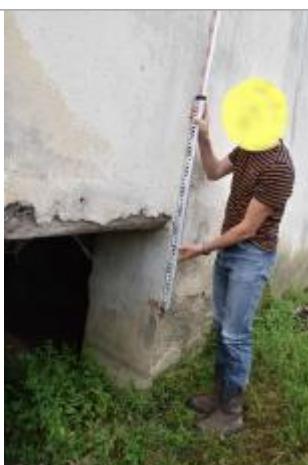
Altitude calculée de l'eau : **238.27 m**

Nature du repère : Marque peinture ou encre

**Commentaires :** Trait rouge 43cm sous le linteau du coté droit de la petite ouverture - RD canal apparemment non vanné
