Commune : LEUGLAY

Rivière : L' Ource

20m en aval du pont de Leuglay

Code : SAMA0118_S_O_6

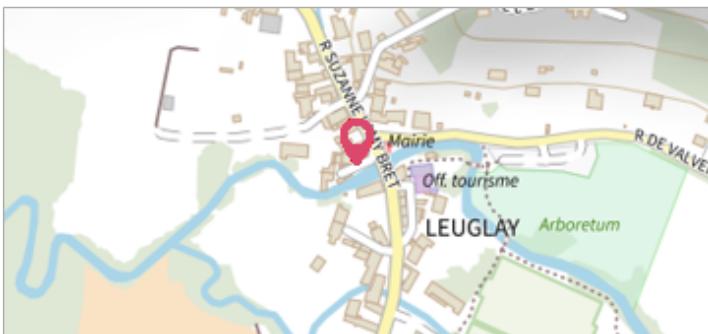
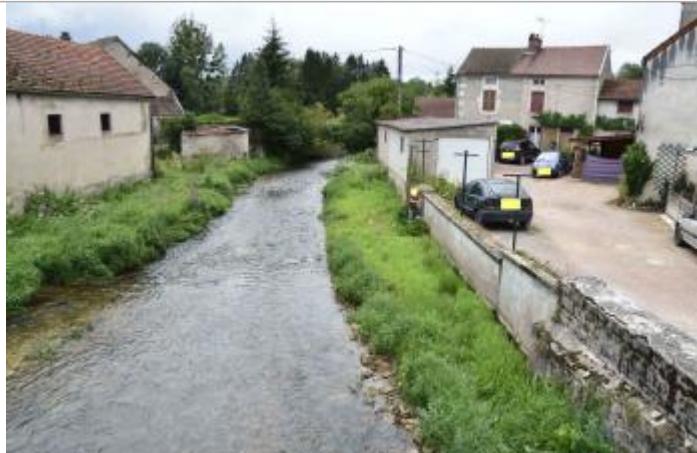
Commentaires : RD - Ouverture escalier donnant sur la riviere

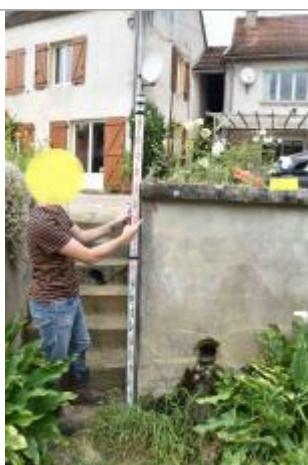
Nature du repère : Marque peinture ou encre

Commentaires : Trait rouge face à la rivière - coté droit de l'ouverture - 138cm du sol +-3cm
