Commune : **AUTRICOURT**Rivière : **L' Ource****Autricourt 28 Rue du pont à 200m du pont sur l'Ource****Commentaires** : 1ere maison à l'entrée à gauche du village - inondation du bief en RD**1**

GÉNÉRAL**Unité de gestion** : Seine amont-Marne amont**Code** : SAMA0118_S_O_1**Date de mise à jour** : 24/01/2020**Auteur** : Cerema Est

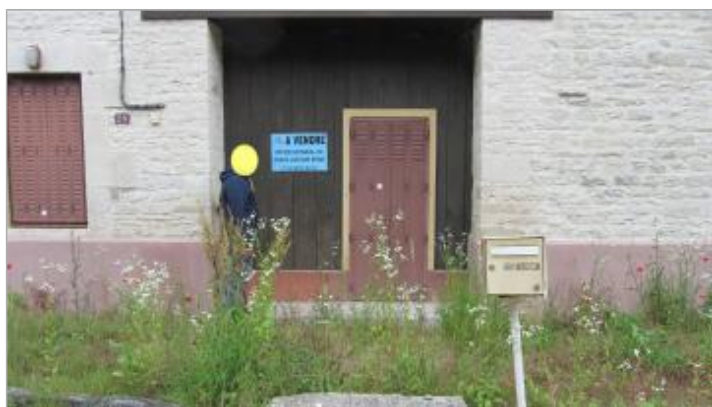
Nature de l'inondation : **Débordement de cours d'eau**Altitude calculée de l'eau : **200.29 m**Nature du repère : **Marque peinture ou encre****Commentaires** : Trait rouge sur le mur à gauche de l'entrée à 20cm du sol**GÉNÉRAL****Code** : SAMA0118_R_O_1_1**Date de mise à jour** :**Auteur** : Cerema Est

MARQUE**Maximum de l'inondation** : Oui**Visibilité** : Oui**État du repère** : Non renseigné**Pérennité** : Non renseigné**Repère calculé** : Non renseigné**PHEC** : Non renseigné**SOURCE DE REPÉRAGE : CAMPAGNE DE LEVÉS DE REPÈRES EFFECTUÉE PAR LE CEREMA APRÈS LA CRUE DE JANVIER 2018 - 01/02/2018****Type de repérage** : Campagne de terrain post-inondation**Organisme(s)** : CEREMA Est**NIVELLEMENT CEREMA EST - 01/01/2018****Méthode** : Méthode combinée**Organisme** : CEREMA Est**Commentaires sur le nivellement** : Nivellement GPS + Niveau**Référence nivelée** : Marque d'inondation**Système altimétrique** : NGF IGN 1969 (système normal)**Altitude de la référence (en m)** : 200.290 m**Altitude calculée de l'eau (en m)** : 200.29 m
