Commune : VILLOTTE-SUR-OURCE

Rivière : L' Ource

Lavoir communal de Vilotte sur Ource

Unité de gestion : Seine amont-Marne amont**Code :** SAMA0118_S_O_4**Date de mise à jour :** 24/01/2020**Auteur :** Cerema Est

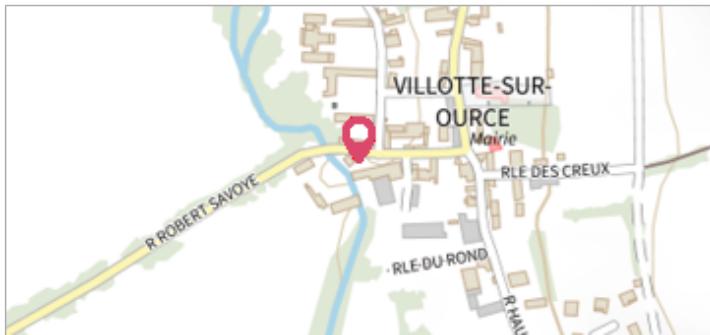
Commentaires : Bâtiment avec façade béton à l'entrée du village à droite à 20m du lavoir

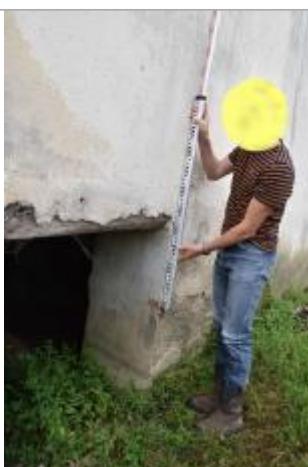
Code : SAMA0118_R_O_4_1**Date de mise à jour :****Auteur :** Cerema Est

**Janvier 2018**Nature de l'inondation : **Débordement de cours d'eau**Altitude calculée de l'eau : **238.27 m**Nature du repère : **Marque peinture ou encre****Commentaires :** Trait rouge 43cm sous le linteau du coté droit de la petite ouverture - RD canal apparemment non vanné

Maximum de l'inondation : Oui**Visibilité :** Oui**État du repère :** Non renseigné**Pérennité :** Non renseigné**Repère calculé :** Non renseigné**PHEC :** Non renseigné**SOURCE DE REPÉRAGE : CAMPAGNE DE LEVÉS DE REPÈRES EFFECTUÉE PAR LE CEREMA APRÈS LA CRUE DE JANVIER 2018 - 01/02/2018****Type de repérage :** Campagne de terrain post-inondation
Organisme : CEREMA Est
