Commune : **LEUGLAY**

Rivière : **L' Ource**

Code : SAMA0118_S_O_6

Code : SAMA0118_R_O_6_1

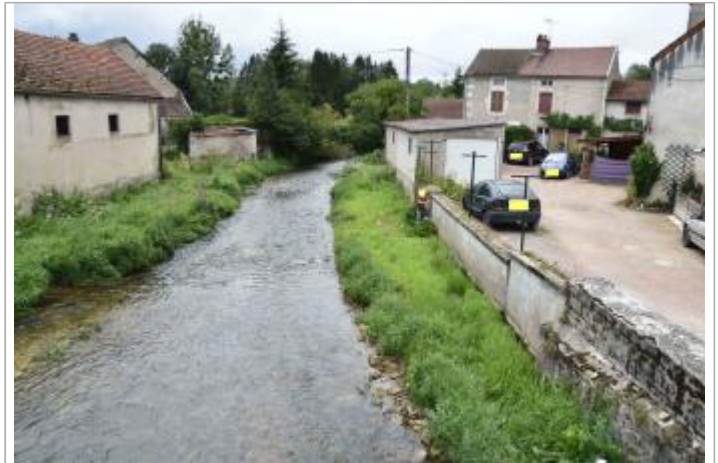
20m en aval du pont de Leuglay

Commentaires : RD - Ouverture escalier donnant sur la riviere

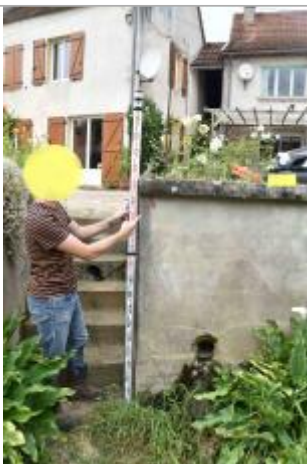
Nature du repère : **Marque peinture ou encre**

Commentaires : Trait rouge face à la rivière - coté droit de l'ouverture - 138cm du sol +/-3cm
