Commune : **LEUGLAY**

Rivière : **L' Ource**

Code : SAMA0118_S_O_6

SOURCE DE REPÉRAGE : CAMPAGNE DE LEVÉS DE REPÈRES EFFECTUÉE PAR LE CEREMA APRÈS LA CRUE DE JANVIER 2018 - 01/02/2018

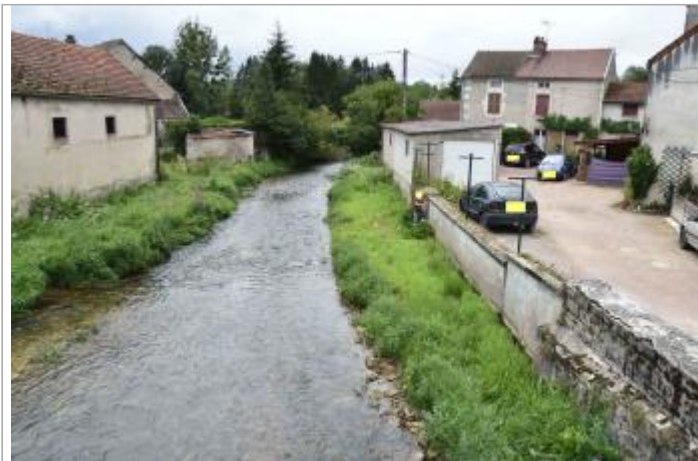
20m en aval du pont de Leuglay

Commentaires : RD - Ouverture escalier donnant sur la riviere

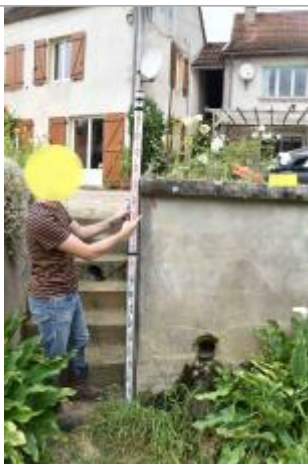
Code : SAMA0118_R_O_6_1

Altitude calculée de l'eau : **266.74 m**

Nature du repère : **Marque peinture ou encre**

Commentaires : Trait rouge face à la rivière - coté droit de l'ouverture - 138cm du sol +-3cm
