Commune : FOULAIN

pont du canal au PK 123.18

Code : WEB_S_201901293126

**Janvier 2018**

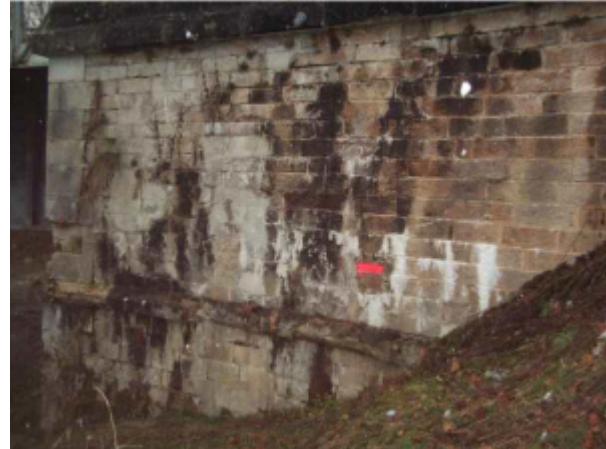
repère de crue au centre de la photo

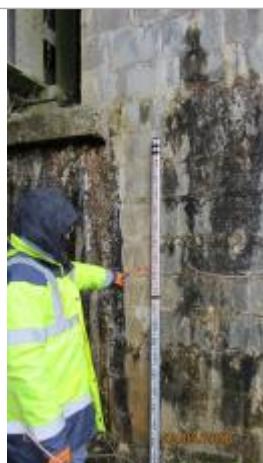
CEREMA 2018

Nature du repère : Marque peinture ou encre

Commentaires : Culée RD Amont - trait rouge à 123cm du sol naturel
