Commune : **RIAUCOURT**

amont rive droite mur retour route départementale n°196

Code : SAMA0118_R_MA_15_1 **Date de mise à jour :** 25/03/2022
Auteur : Cerema Est

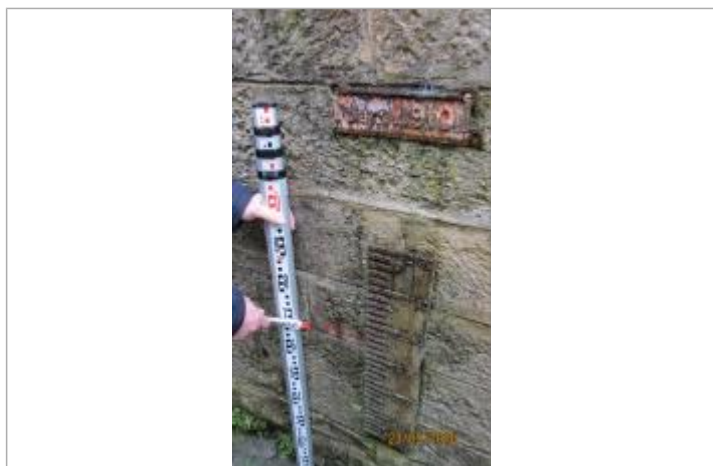
CEREMA 2018

Altitude calculée de l'eau : **240.69 m**

Nature du repère : **Marque peinture ou encre**

Commentaires : Culée Amont RD - 233cm sur échelle limni - proche crue 1910
