Commune : **ROSIERES-PRES-TROYES****Pont sur Triffoire D85 au sud du village à 400m du stade****Commentaires :** Le triffoire**1**

**GÉNÉRAL****Unité de gestion :** Seine amont-Marne amont**Code :** SAMA0118\_S\_30**Date de mise à jour :** 11/04/2019**Auteur :** Cerema Est

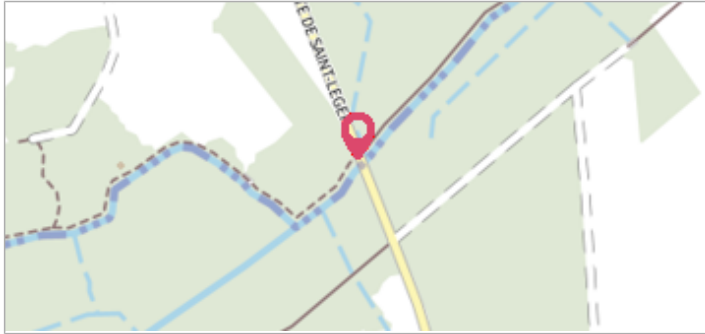
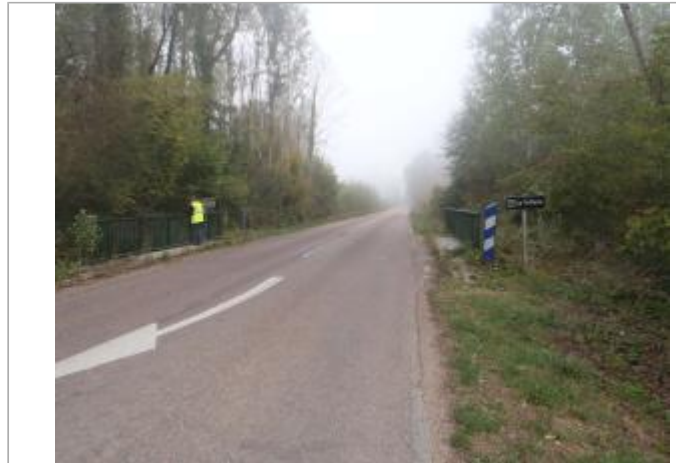
CEREMA 2018

**Janvier 2018**Nature de l'inondation : **Débordement de cours d'eau**Altitude calculée de l'eau : **113.61 m**Nature du repère : **Marque peinture ou encre****Commentaires :** Un trait sur la culée rive gauche en amont du pont**GÉNÉRAL****Code :** SAMA0118\_R\_30\_1**Date de mise à jour :****Auteur :** Cerema Est
