Commune : **VERPILLIERES-SUR-OURCE**

Rivière : **L' Ource**

## RD 175 sur Ource au sud du village

**SOURCE DE REPÉRAGE : CAMPAGNE DE LEVÉS DE REPÈRES SUR LA SEINE, L'AUBE ET LEURS AFFLUENTS APRÈS LA CRUE DE JANVIER 2018 - 01/02/2018**

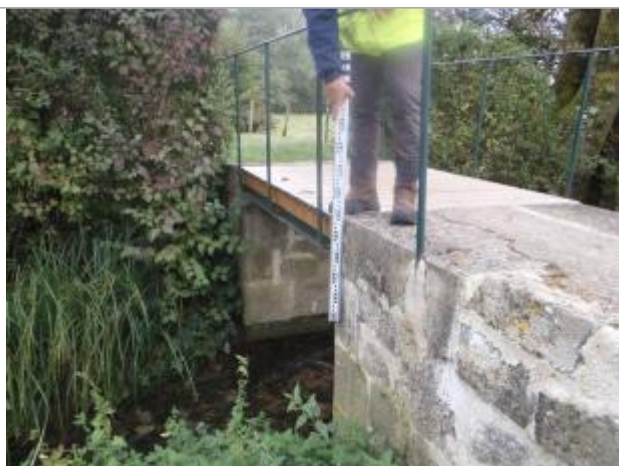
Altitude calculée de l'eau : **188.4 m**

Nature du repère : **Marque peinture ou encre**

**Commentaires :** Passerelle près lavoir
