Commune : **VERPILLIERES-SUR-OURCE**

## RD 175 sur Ource au sud du village

**Code :** SAMA0118\_S\_37

**SOURCE DE REPÉRAGE : CAMPAGNE DE LEVÉS DE REPÈRES SUR LA SEINE, L'AUBE ET LEURS AFFLUENTS APRÈS LA CRUE DE JANVIER 2018 - 01/02/2018**

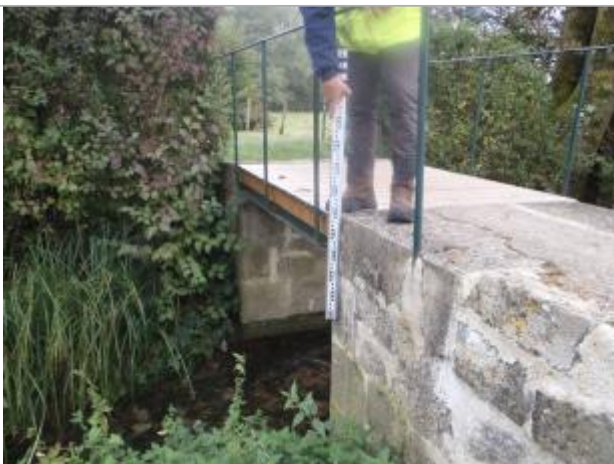
**Code :** SAMA0118\_R\_37\_1

Altitude calculée de l'eau : **188.4 m**

Nature du repère : **Marque peinture ou encre**

**Commentaires :** Passerelle près lavoir

**Maximum de l'inondation :** Oui

**Visibilité :** Oui

**Pérennité :** Moyenne
