Commune : VILLARDONNEL

Barrage de Capservy #2

Code : AUDE2018_S_0093

**15 Octobre 2018**

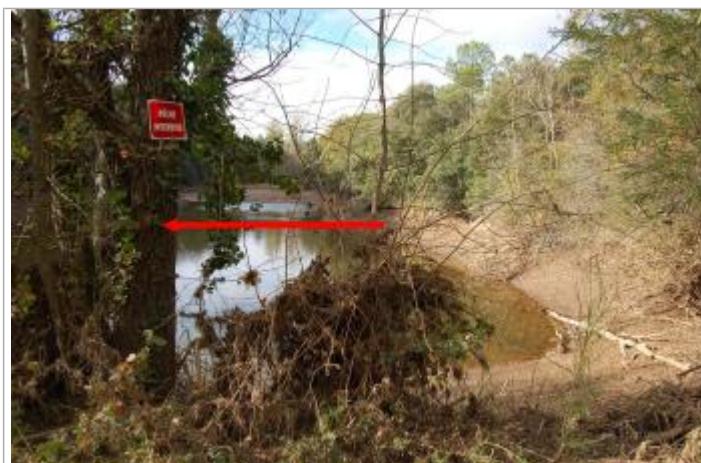
Photo Géosphair

Commentaires : marque laissée sur les arbres au niveau de la crête du barrage

Nature du repère : Laisse d'inondation

Description référence du repère : sur la digue du barrage

Différence entre le niveau d'eau et la référence (en m) : 0.500 m
