Commune : **VILLARDONNEL**

**Bâtiment agricole**

**1** Repère(s) sur le site

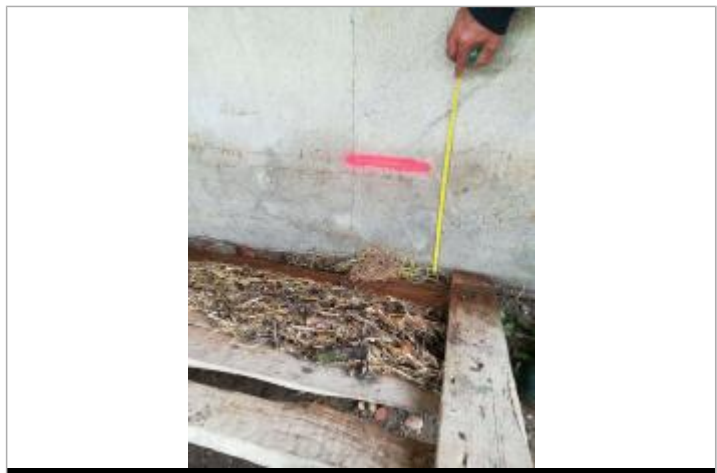
**Commentaires** : Sur le bâtiment agricole

Vue du repère

**Méthode** : Non renseigné  
**Organisme** : GEOSPHAIR  
**Référence nivelée** : Autre type de référence  
**Description référence du repère** : sol  
**Système altimétrique** : NGF IGN 1969 (système normal)  
**Différence entre le niveau d'eau et la référence (en m)** : 0.400 m
