Commune : **VILLARDONNEL****Bâtiment agricole****Commentaires** : Ruisseau de Raucaudi**1**

GÉNÉRAL**Unité de gestion** : Méditerranée Ouest**Code** : AUDE2018_S_0101**Date de mise à jour** : 15/04/2019**Auteur** : SPC MO

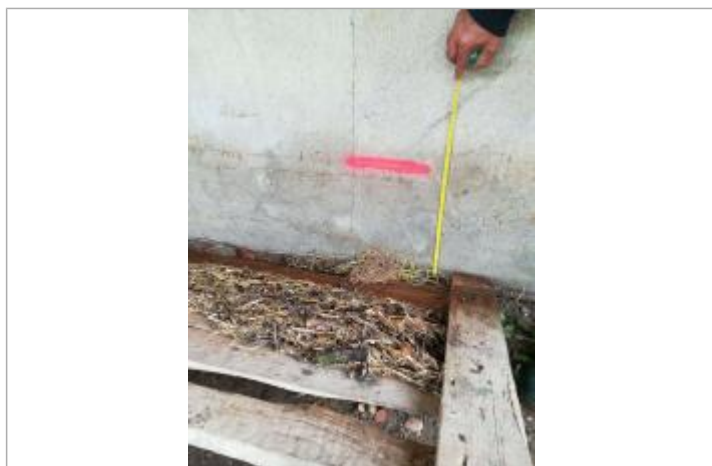
Vue du repère

**15 octobre 2018**Altitude calculée de l'eau : **non déterminé**Nature de l'inondation : **Débordement de cours d'eau**Nature du repère : **Non renseigné****Commentaires** : Sur le bâtiment agricole**GÉNÉRAL****Code** : AUDE2018_R_0101_1**Date de mise à jour** :**Auteur** : SPC MO

MARQUE**Maximum de l'inondation** : Non renseigné**Visibilité** : Non renseigné**État du repère** : Non renseigné**Pérennité** : Non renseigné**Repère calculé** : Non renseigné**PHEC** : Non renseigné**SOURCE DE REPÉRAGE : LAISSES DE CRUES RELEVÉES PAR GEOSPHAIR SUR L'ORBIEL ET LE TRAPEL SUITE À LA CRUE DU 15 OCTOBRE 2018 - 21/11/2018****Type de repérage** : Campagne de terrain post-inondation**Organisme(s)** : GEOSPHAIR**NIVELLEMENT INITIAL****Méthode** : Non renseigné**Organisme** : GEOSPHAIR**Référence nivelée** : Autre type de référence**Description référence du repère** : sol**Système altimétrique** : NGF IGN 1969 (système normal)**Différence entre le niveau d'eau et la référence (en m)** : 0.400 m
