Commune : **MESNIL-EN-OUCHÉ****2, Route de la Barre - Ajou**Rivière : **La Risle****2**Repère(s) sur  
le site**GÉNÉRAL****Unité de gestion :** Seine aval-Côtiers Normands**Code :** WEB\_S\_201904292600**Date de mise à jour :** 29/04/2019**Auteur :** SPC.SACN

2, Route de la Barre

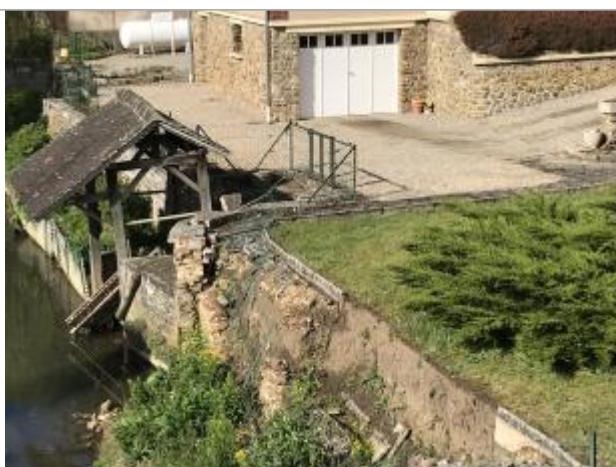
Traces au sol de la coulée de boue en provenance du chemin de la cavée

**MARQUE****Texte :** Trace de ruissellement en provenance du chemin de la Cavée**Maximum de l'inondation :** Non renseigné**Visibilité :** Oui**État du repère :** Moyen**Pérennité :** Aucune**SOURCE DE REPÉRAGE : VISITE DE TERRAIN SPC SACN - 11/03/2020****Type de repérage :** Campagne de terrain post-inondation**Organisme :** SPC Seine aval - Côtiers normands**CAMPAGNE DE NIVELLEMENT DU SPC SACN. LE SPC N'EST PAS GÉOMÈTRE EXPERT, LES COTES SONT INDICUÉES À TITRE INDICATIF. - 26/04/2019****Méthode :** GPS**Référence nivélée :** Autre type de référence**Description référence du repère :** Traces des dommages au sol de la coulée de boue en provenance du chemin de la cavée**Système altimétrique :** NGF IGN 1969 (système normal)**Altitude de la référence (en m) :** 127.650 m**Altitude calculée de l'eau (en m) :** 127.65 m
