Commune : **COURSAN**

Rivière : **L' Aude**

Unité de gestion : Méditerranée Ouest
Code : AUDE18_S_574 **Date de mise à jour :** 14/05/2019
Auteur : Cerema Méditerranée

Code : AUDE18_R_574_1 **Date de mise à jour :** 16/05/2019
Auteur : Cerema Méditerranée

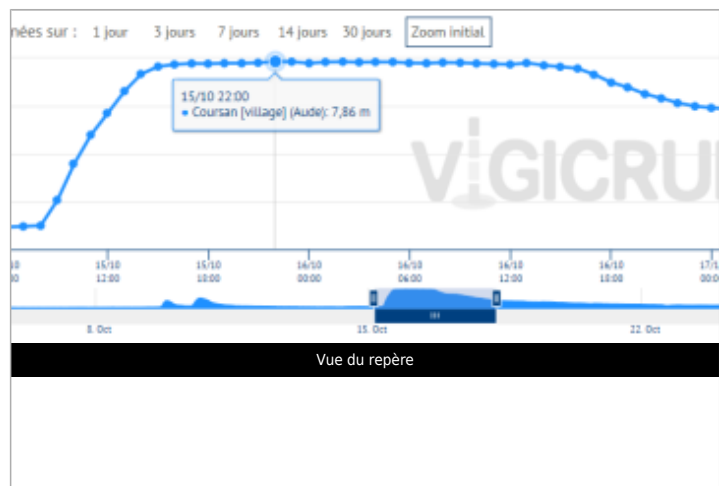
Maximum de l'inondation : Oui
Visibilité : Non renseigné **État du repère :** Non renseigné
Pérennité : Aucune **Repère calculé :** Non renseigné
PHEC : Non renseigné

SOURCE DE REPÉRAGE : RELEVÉS POST CRUE DU CEREMA SUITE AUX DÉBOREMENTS DE L'AUDE DU 15 OCTOBRE 2018 - 08/11/2018

Méthode : Autre
Organisme : CEREMA Méditerranée
Référence nivelée : Autre type de référence
Description référence du repère : Zéro Echelle Station
Système altimétrique : NGF IGN 1969 (système normal)
Altitude de la référence (en m) : 0.010 m
Différence entre le niveau d'eau et la référence (en m) : 7.860 m
Altitude calculée de l'eau (en m) : 7.87
