Commune : **COURSAN** | Rivière : **L' Aude**

Prat du Raïs 2

Unité de gestion : Méditerranée Ouest
Code : AUDE18_S_578 **Date de mise à jour :** 28/04/2023
Auteur : Cerema Méditerranée

Code : AUDE18_R_578_1 **Date de mise à jour :** 28/04/2023
Auteur : Cerema Méditerranée

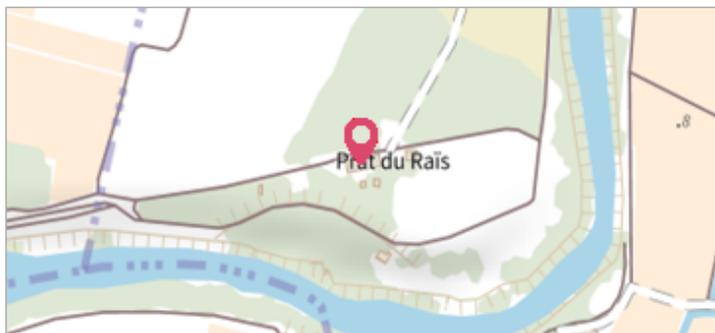
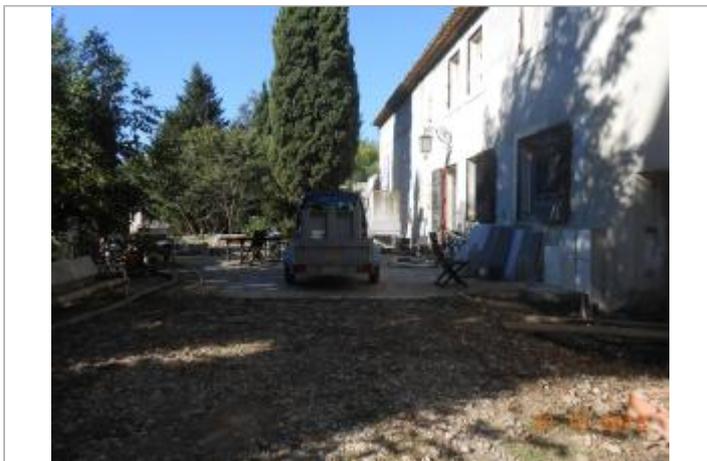
Vue du site

15 Octobre 2018
 Nature de l'inondation : **Débordement de cours d'eau** Nature du repère : **Témoignage oral**

Commentaires : 1er fois que sa terrasse est inondée en 35ans : plus 10cm / crue1999. plus 55cm / crue 28/01/2017. plus 42cm / crue 14/02/2017

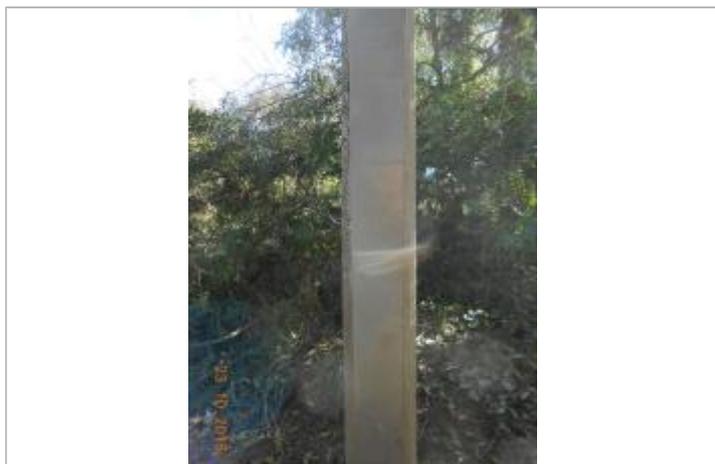
Vue du repère

Maximum de l'inondation : Oui
Visibilité : Non renseigné **État du repère :** Non renseigné
Pérennité : Aucune **Repère calculé :** Non renseigné
PHEC : Non renseigné
