Commune : **COURSAN** | Rivière : **L' Aude**

Prat du Raïs 2

Unité de gestion : Méditerranée Ouest
 Code : AUDE18_S_578 Date de mise à jour : 28/04/2023
 Auteur : Cerema Méditerranée

Code : AUDE18_R_578_1 Date de mise à jour : 28/04/2023
 Auteur : Cerema Méditerranée

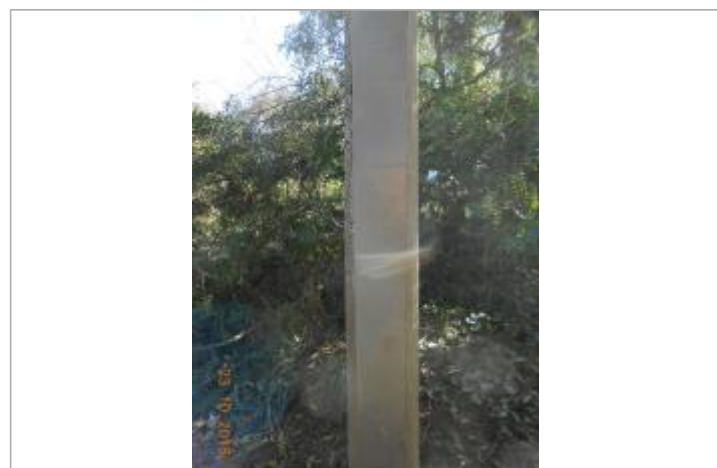
Vue du repère

Nature de l'inondation : **Débordement de cours d'eau** Nature du repère : **Témoignage oral**

Commentaires : 1er fois que sa terrasse est inondée en 35ans : plus 10cm / crue1999. plus 55cm / crue 28/01/2017. plus 42cm / crue 14/02/2017

Maximum de l'inondation : Oui
 Visibilité : Non renseigné État du repère : Non renseigné
 Pérennité : Aucune Repère calculé : Non renseigné
 PHEC : Non renseigné
