Commune : **COURSAN** | Rivière : **L' Aude**

Digue Rive droite de Coursan

1 Repère(s) sur le site

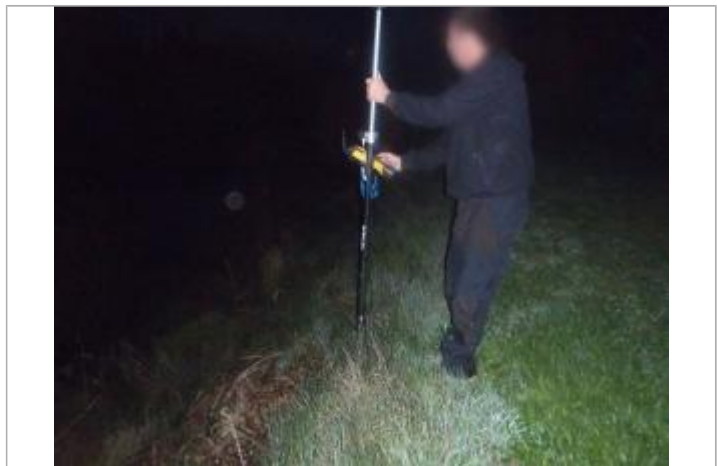
Vue du repère

15 octobre 2018 Altitude calculée de l'eau : **6.888 m**

Nature de l'inondation : **Débordement de cours d'eau** Nature du repère : **Limite au sol**

Commentaires : Laisse quasi en limite de crête de digue
