Commune : **COURSAN**Rivière : **L' Aude****Digue Rive droite de Coursan****1**

Code : AUDE18_S_580

SOURCE DE REPÉRAGE : RELEVÉS POST CRUE DU CEREMA SUITE AUX DÉBORDEMENTS DE L'AUDE DU 15 OCTOBRE 2018 - 08/11/2018

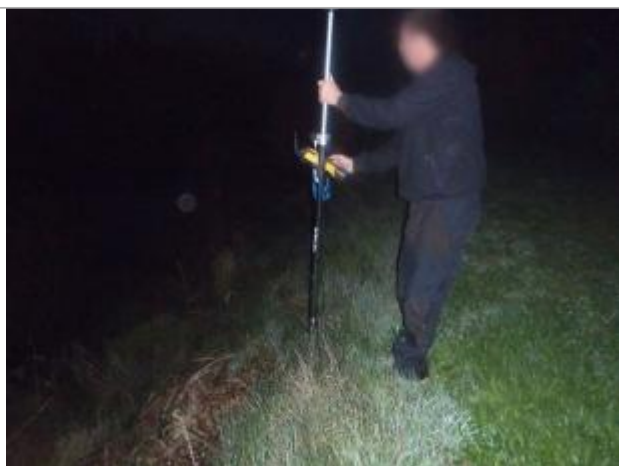
Vue du repère

**15 Octobre 2018**Altitude calculée de l'eau : **6.888 m**Nature de l'inondation : **Débordement de cours d'eau**Nature du repère : **Limite au sol**

Commentaires : Laisse quasi en limite de crête de digue
