Commune : **COURSAN** | Rivière : **L' Aude**

Digue Rive droite de Coursan

Unité de gestion : Méditerranée Ouest
 Code : AUDE18_S_580 Date de mise à jour : 14/05/2019
 Auteur : Cerema Méditerranée

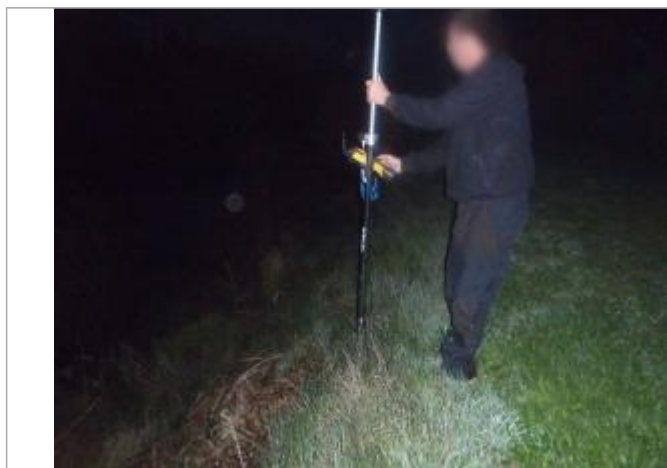
Vue du repère

15 octobre 2018 Altitude calculée de l'eau : **6.888 m**
 Nature de l'inondation : **Débordement de cours d'eau** Nature du repère : **Limite au sol**

Commentaires : Laisse quasi en limite de crête de digue

Maximum de l'inondation : Oui
 Visibilité : Non renseigné État du repère : Non renseigné
 Pérennité : Aucune Repère calculé : Non renseigné
 PHEC : Non renseigné
